# Modernizacja XIX-w. komina przemysłowego

Dr hab. inż. Tomasz Błaszczyński, Politechnika Poznańska

Analizowany obiekt jest kominem murowanym wolnostojącym o wysokości 75 m, zlokalizowanym na terenie Starej Gazowni w Poznaniu.

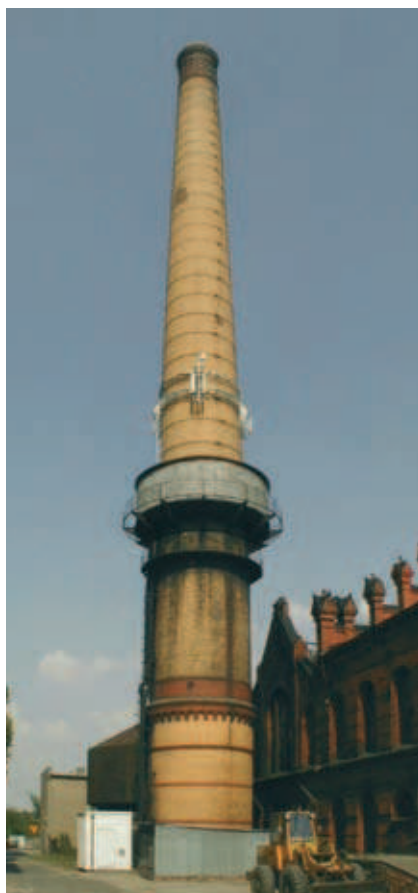
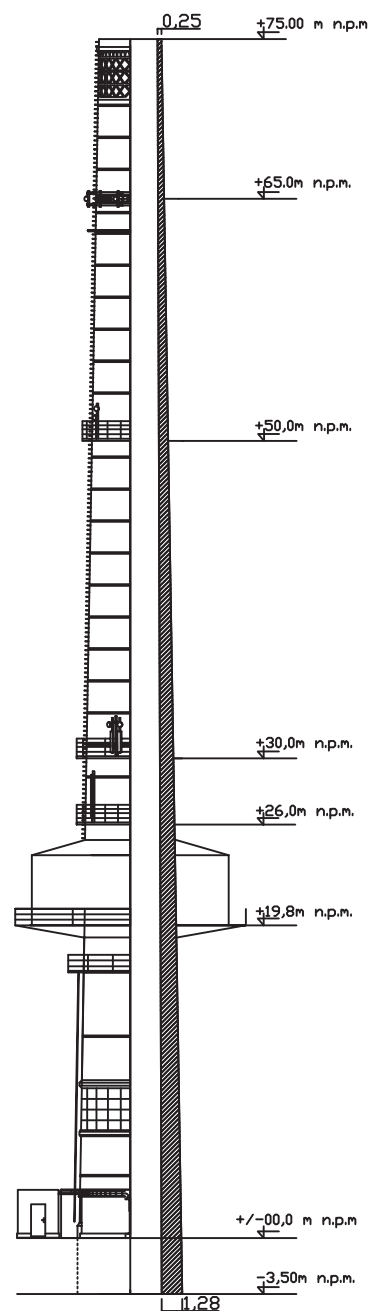
Rys. 1. Analizowany komin: a) stan istniejący, b) stan projektowany

Według dokonanych ocen zastosowanych materiałów i technologii realizacji komina wzniesiony został on prawdopodobnie na przełomie wieków. Zgodnie z informacjami właściciela komina, prace nad realizacją obiektu zakończono najprawdopodobniej w 1901 roku. Analizowany komin nie jest już czynny od lat 80. XX w. Poprzednio służył do odprowadzania gazów spalinowych z zabytkowej kotłowni zakładowej, która obsługiwała również wiele obiektów znajdujących się w centrum miasta Poznania (rys. 1a).
