Przyczyny uszkodzeń i sposób naprawy zabytkowego budynku położonego na terenie zalewowym Gubina

Dr inż. Elżbieta Grochowska, Uniwersytet Zielonogórski

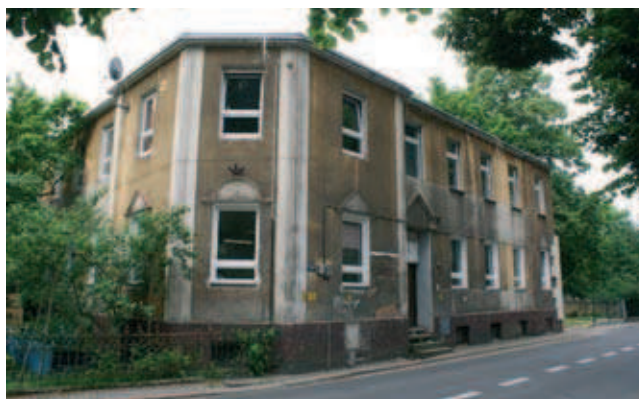
Rys. 2. Elewacja frontowa budynku, od ulicy Piastowskiej

Budynek, którego elewację frontową pokazano na rysunku 2 jest usytuowany przy rzece Lubszy, na terenie zalewowym, co pokazano na rysunku 3. Jest to budynek wielorodzinny, dwukondygnacyjny. Budynek jest podpiwniczony, a górna część piwnicy wystaje ponad poziom terenu, co widać na rysunkach 5 i 7. Strop nad piwnicą jest wykonany z cegły na belkach stalowych w formie sklepienia z niewielkim wyniesieniem. Ściany zewnętrzne piwnicy są grubości 70 cm, a wewnętrzne mają grubość 40 cm. Ściany pierwszego piętra mają grubość 38 cm. Ściany wewnętrzne są grubości 27 cm. Nad parterem budynku znajduje się strop prefabrykowany, z belkami betonowymi, z wypełnieniem z pustaków gruzobetonowych. W budynku znajdują się schody żelbetowe. Budynek ma dach płaski, co widać na rysunku 5.
