prof. dr hab. inż. Jerzy Kwaśnikowski
prof. dr hab. inż. Leszek Maldziński
dr inż. Jacek Borowski
mgr inż. Bartosz Firlik
mgr inż. Grzegorz Gramza
Politechnika Poznańska

Analiza przyczyn przyspieszonego zużycia powierzchni tocznych kół autobusu szynowego SA 108 (215M)

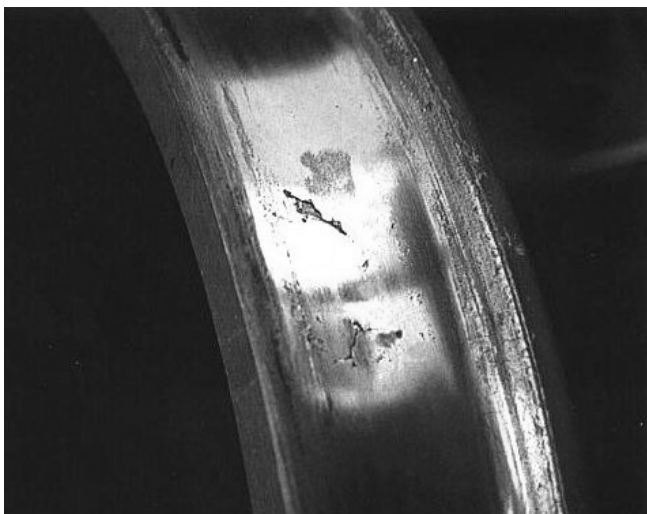
Rys. 10. Początki zjawiska typu „*spalling*” na powierzchni tocznej koła [9]

Zużycie koła typu „*spalling*” jest to ubytek niewielkiego skrawka powierzchni tocznej koła spowodowany powstaniem martenzytu podczas chwilowego nagrzania się koła wskutek tarcia podczas poślizgu (rys. 10).

Według kształtu uszkodzeń należy przyjąć, że większość tych uszkodzeń jest typu „*spalling*”. Można zauważyć wyraźne podobieństwo uszkodzeń wg rys. 10 i obrazów uszkodzeń z szynobusu.

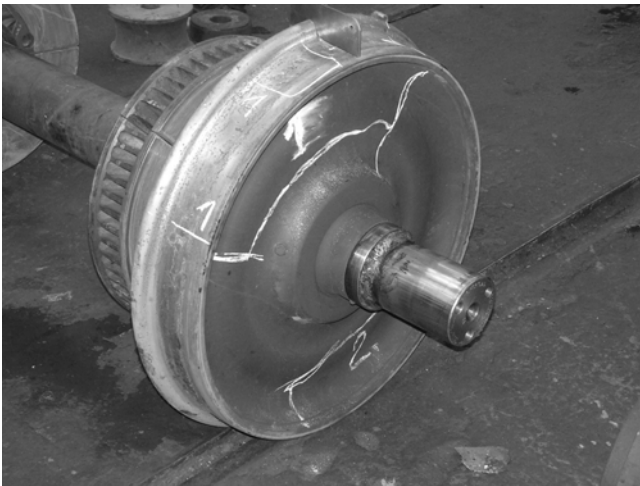
Rys. 12. Wycinki nr 1 i 2 do badań koła prawego (większe zużycie)

Na obydwu kołach wyznaczono po dwa, naprzeciwległe wycinki, które zostały oznaczone jak na rys. 12.

Analogiczne wycinki wyznaczono na przeciwnym kole zestawu nr 3. Wybrane fragmenty kół zostały wycięte przez ZNTK Poznań S.A. zgodnie z zaznaczonymi wcześniej zarysami, a następnie przekazane do badań.

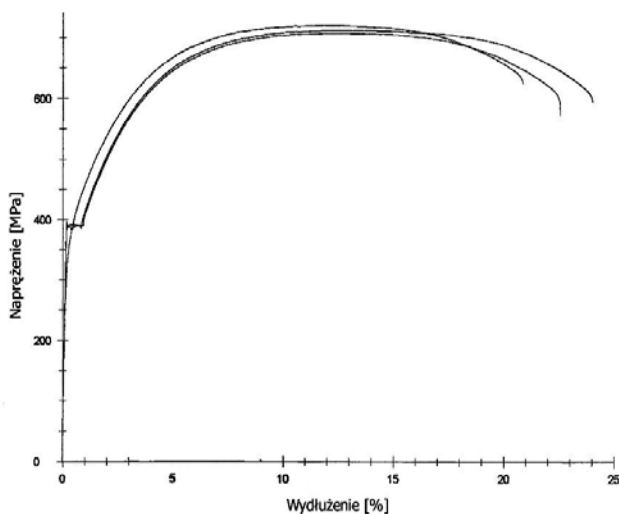
Rys. 17. Wyniki prób rozciągania dla trzech różnych próbek pobranych z wieńców koła zestawu nr 3

Badania wytrzymałościowe próbek pobranych z kół autobusu szynowego SA 108-004 wykonano w Laboratorium Wytrzymałości Materiałów w Instytucie Mechaniki Stosowanej Politechniki Poznańskiej. Próbie rozciągania i udarności poddano próbki z obydwu kół zestawu kołowego nr 3, zgodnie z normą [2]. Uzyskane wyniki pomiarów (rys.17) porównano z normami: UIC 812-3 [2] oraz EN 13262:2004 (E) [3].
