ANALYSIS OF FAILURE CAUSES OF 4C90 DIESEL ENGINE HEAD

Leszek Gardyński, Hubert Dębski, Tadeusz Hejwowski, Andrzej Weroński, Tomasz Nastaj

Lublin University of Technology, Department of Materials Engineering
ul. Nadbystrzycka 36, 20-618 Lublin, Poland
tel.: +4881 5384219, fax: +4881 5250808
e-mail: t.hejwowski@pollub.pl

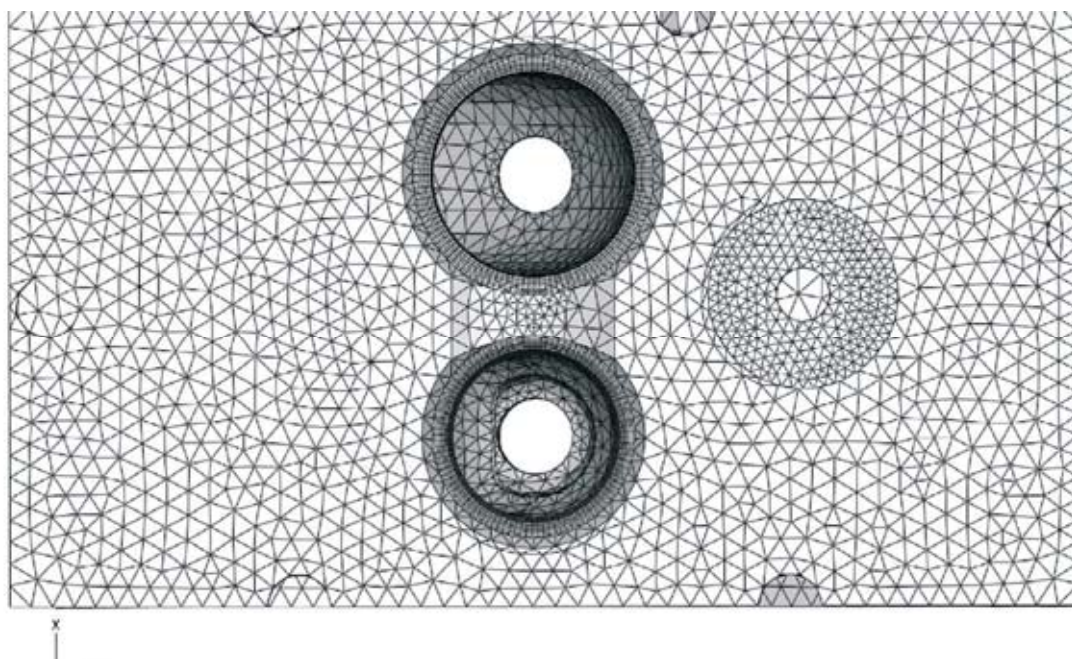
Rys. 6. Model dyskretny głowicy silnika
Fig. 6. Discrete model of cylinder head

Na Rys. 6 przedstawiono model dyskretny głowicy, widać zagęszczenie siatki w gniazdach zaworowych i komorze wirowej. Założenia modelu są podane w pracy [3]. Na Rys 7 przedstawiono rozkład naprężeń cieplnych na powierzchni ogniowej głowicy. Maksymalne naprężenia przekraczają 250 MPa i występują na krawędzi otworów po śruby głowicowe oraz na powierzchni gniazda wylotowego od strony zaworu dolotowego. Wartość naprężeń w mostku zaworowym jest w zakresie 150-250 MPa, miejscem narażonym na pęknięcie jest mostek międzyzaworowy blisko gniazda wylotowego. Wartość naprężeń w rejonie pomiędzy zaworem wylotowym oraz komorą wirową wynosi około 120 MPa. Minimalne naprężenia występują w narożach modelu geometrycznego i wynoszą 17,9 MPa. Inkrement przyjęty do prezentacji mapy rozkładu naprężeń wynosi 20,8 MPa.
