Wojciech Jurczak
Akademia Marynarki Wojennej

Krzysztof Dudzik
Akademia Morska w Gdyni

ODPORNOŚĆ KOROZYJNO-NAPRĘŻENIOWA I ZMĘCZENIOWO-KOROZYJNA OKRĘTOWYCH STOPÓW ALUMINIUM I ICH SPAWALNOŚĆ

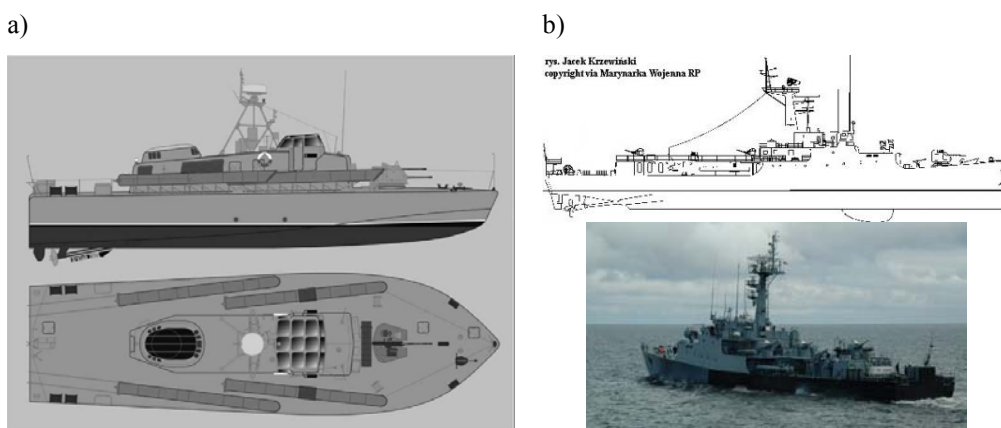
Kadłub kutra zbudowano systemem sekcyjnym jako konstrukcję prawie całkowicie spawaną, z wyjątkiem ułożyskowania wałów, sterów wychodzących z kadłuba i wsporników wałów śrubowych (rys. 1a), które połączono metodą nitowania. Do wykonania konstrukcji podstawowej kadłuba kutra zastosowano blachy ze stopu 5019 H24 (umocnionego przez zgniot na zimno). Na etapie wyboru materiału na kadłub oceniano między innymi jego odporność na erozję kawitacyjną [10]. Poszycie denne i stępka płaska miały grubość 6 mm, a burty 5 mm. Usztywnienia wzdłużne wykonywane były z płaskowników wycinanych z blachy w stanie utwardzonym oraz wyginane z blachy w stanie utwardzonym. Zastosowanie kątowników giętych z blach umocnionych przez zgniot wynikało z faktu, że wszystkie kształtowniki wytłaczane jako półfabrykaty miały wytrzymałość materiału w stanie miękkim, co mogło przyczynić się do obniżenia ogólnej wytrzymałości kadłuba (rys. 2a, b).

Rys. 1. Konstrukcja okrętów projektu: a) nr 663 — kutra torpedowego;
b) nr 620 — korwety ZOP (dozorowiec)

Ten sam problem pojawił się dwadzieścia lat później, gdy po feralnym wodowaniu w stoczni zastosowano niewłaściwą technologię prostowania konstrukcji korwety (rys. 1b). Prostowanie konstrukcji stalowej kadłuba korwety było wykonane mało dokładnie, czego dowodem jest brak możliwości wycentrowania linii wałów (drżania całej konstrukcji przy określonych prędkościach), ale główny błąd popełniono przy prostowaniu konstrukcji nadbudówki. Niekontrolowana temperatura nagrzewania przekraczająca dopuszczalną ($200\text{--}230^\circ\text{C}$) spowodowała zmianę struktury stopu na dużych powierzchniach arkuszy. Efektem tego była intensywna korozja warstwowa nawet w środku dużych powierzchni blach poszycia wewnątrz nadbudówki [7].
