Karol CUPIAŁ*
Adam DUŻYŃSKI
Janusz GRZELKA

Uszkodzenie chłodnicy mieszanki palnej w doładowanym silniku biogazowym

Damage of the air-fuel cooler in the biogas supercharged engine

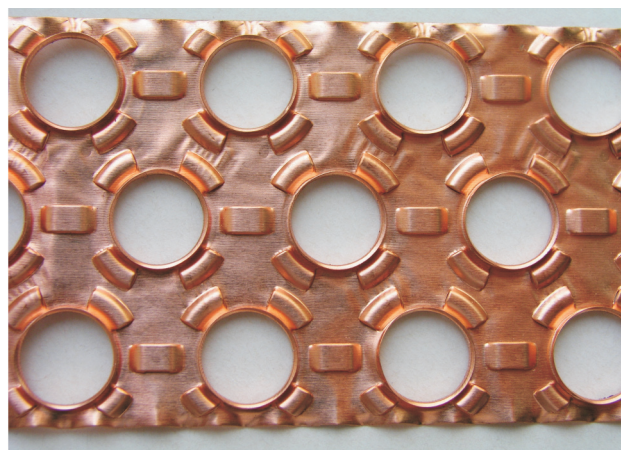
Chłodnicę poddano myciu najpierw preparatem stosowanym do usuwania zanieczyszczeń stałych i olejowych zalecanym przez firmę KÄRCHER, lecz nie uzyskano zadowalającego efektu. Stwierdzono, że przyczyną tego była znaczna ilość nie rozpuszczalnego stałego osadu zalegającego pomiędzy miedzianymi blaszkami tworzącymi żebra rdzenia chłodnicy; osad ten składał się głównie z pyłu kwarcowego i węgla.

Rys. 3. Widok jednego z żeber tworzących rdzeń chłodnicy mieszanki
Fig. 3. View of one of the ribs forming the core of the mixture cooler

The cooler was subjected to washing, first using a compound that is normally used for removing particulate and oil contamination, as recommended by KÄRCHER, but no satisfactory result was achieved. It was found that the cause was a considerable amount of an insoluble deposit lying between the copper fins forming the ribs of the cooler core; the deposit was composed chiefly of quartz and carbon dust.
