The sources of contamination and reasons for damage of the flow part of the marine turbine engine in operation

Keywords: marine turbine engine, flow part, damage identification

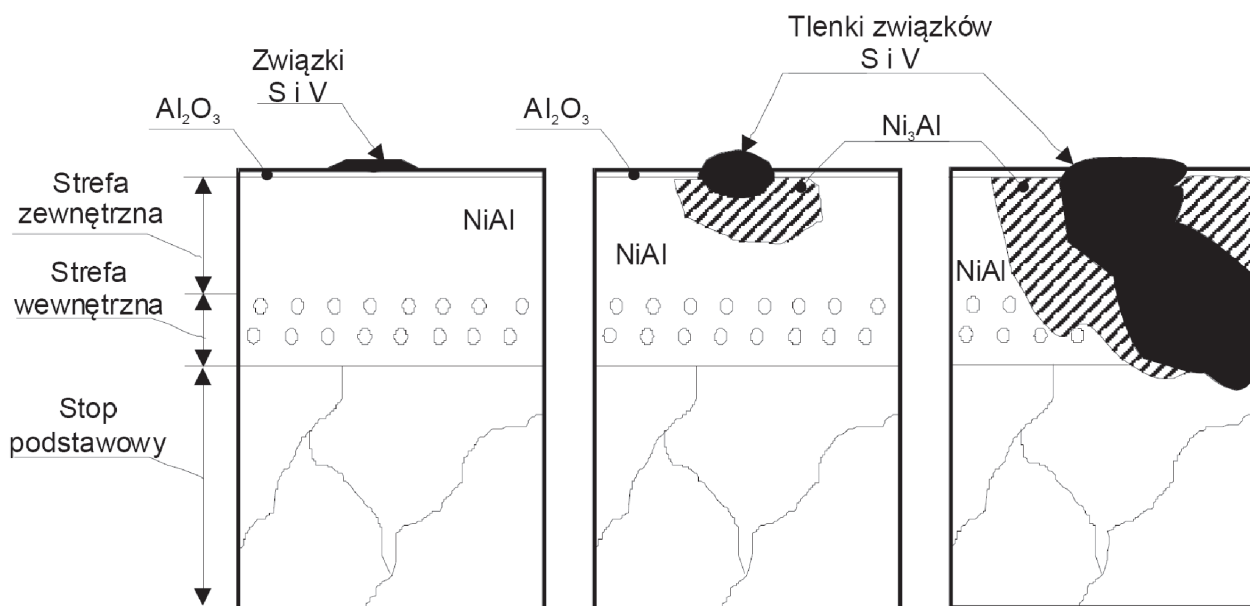
Fig. 6. The mechanism of formation and development of the corrosion of the protective layer of a turbine vane in the Zorya UGT engines

As a result of the chemical reactions occurring on the contact of the protective layer and the oxides of the vanadate and sulfur compounds Ni_3Al forms of very weak protective properties. This leads to an accelerated corrosion and further permeation of the oxides inside the layer, which leads to deterioration of the strength of the base material. The mechanism of formation and development of the corrosion of the protective layer of a turbine vane in the Zorya UGT engine has been shown in Fig. 6.

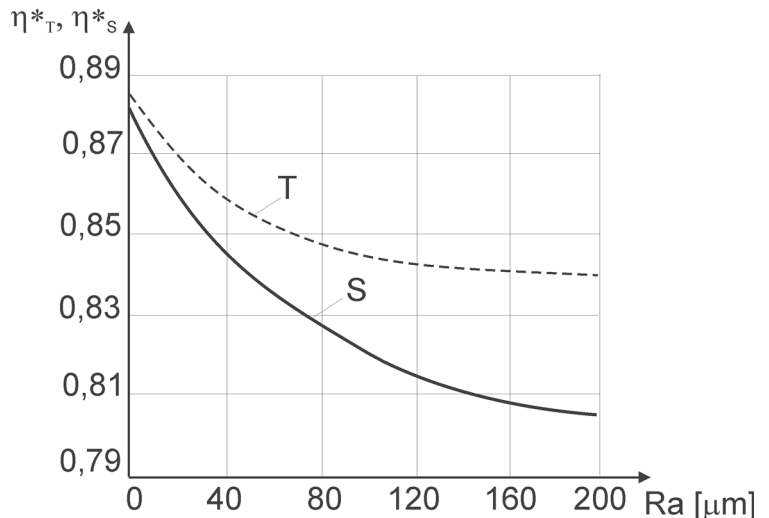
An example dependence of the changes in the efficiency of the flow machines of a turbine engine as a function of the average arithmetic profile deviation from the average line of that profile on the length of the elementary portion of the rotor and the guide vane surfaces has been shown in Fig. 8.

Fig. 8. Dependence of the efficiency of a turbine (T) and a compressor (S) of a turbine engine on the average arithmetic deviation of the profile from the average line of that profile measured on the length of the elementary portion le of the vane rotor and the guide vane surface

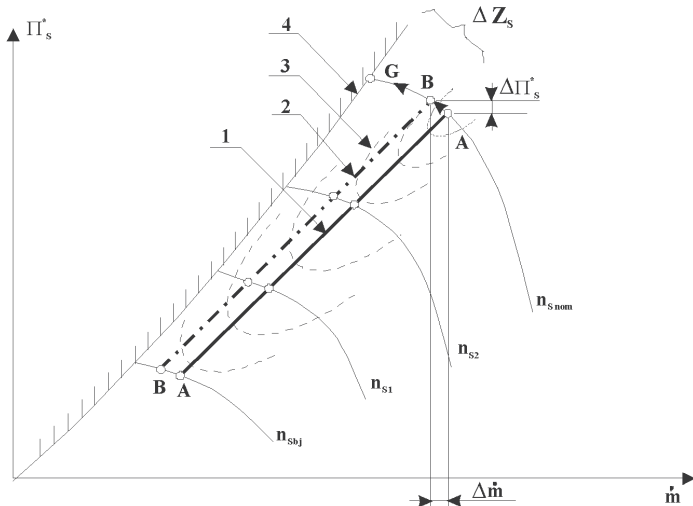
In the case of contamination of the channels the conditions of interaction of the compressor with the channels are changed and as a result the line of the compressor interaction with the channels shifts towards the boundary of stable operation of the engine. The change of the conditions of compressor operation when the channels are contaminated (filter elements in the intake channels) has been shown in Fig. 9.

Fig. 9. Change of the operation range on the characteristics of the compressor when the channels are contaminated: 1 – the line of interaction determined through calculations, 2 – the line of stable interaction when the channels are contaminated, 3 – the line of compressor efficiency, 4 – the boundary of stable operation of a compressor, n_s – rotor velocity, π_s^* – compression rate, \dot{m} – air mass flow, A, B – the points of interaction of the compressor and the turbine at nominal power and idle speed power, G – excess of the boundary of stable operation of the compressor

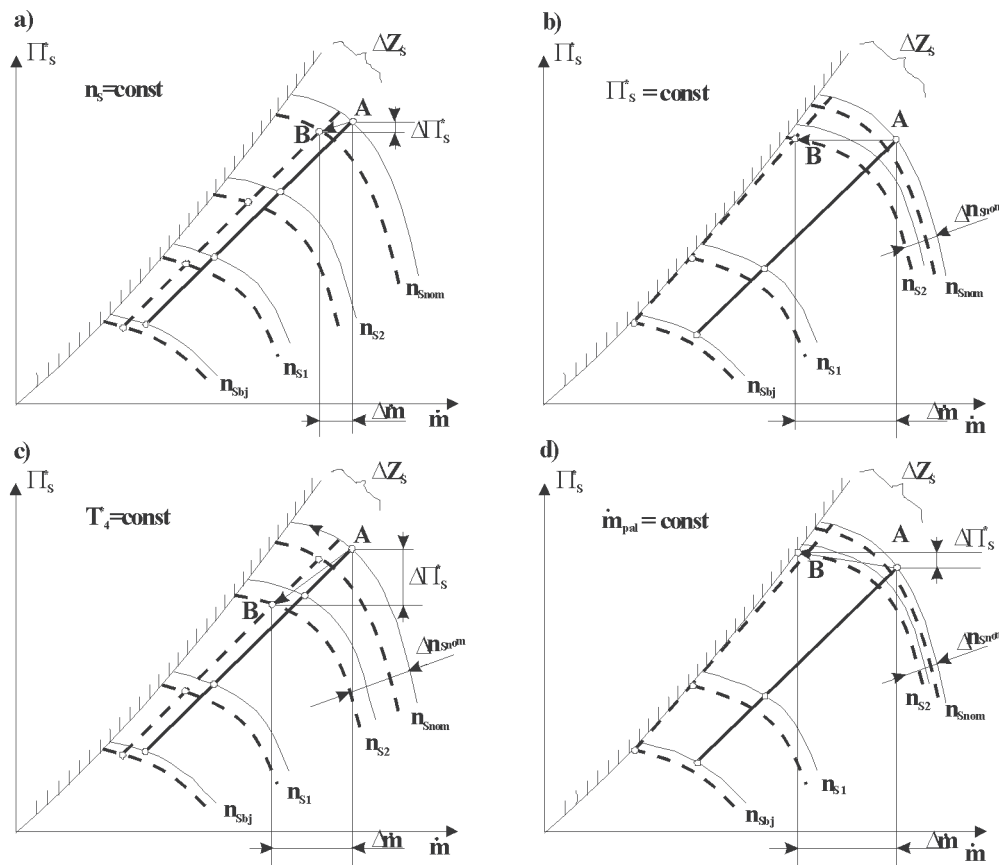
Fig. 10. Changes of the compressor characteristics triggered by the contamination of the intervane and other channels at different variants of the engine load range control algorithms: a) $n_s = \text{const}$, b) $\pi_s^* = \text{const}$, c) $T_4 = \text{const}$, d) $\dot{m}_{\text{pal}} = \text{const}$, n_s – rotor velocity, π_s^* – compression rate, \dot{m} – air mass flow, A, B – the points of interaction of the compressor with the channels

przypadku przedstawionym na rys. 10a regulator zakresu obciążenia silnika sprzężony jest z prędkością obrotową sprężarki i jest ona utrzymywana na zadanej wartości, przy różnej sprawności, strumieniu masy czynnika roboczego, sprężu oraz mniejszym zapasie statecznej pracy sprężarki.
