A simulation study of turbocharger intake leakage on its efficiency

The paper presents a design of a selected turbocharger. A controlled damage has been described and discussed: An aftermath of an introduction of a foreign body into the impeller has been presented. The observations were made on a microscopic scale with small (50x) enhancements.

The tests were carried out using a turbocharger manufactured by Garrett (GT 1749V) serially fitted in 1900 cm³ 88 kW passenger vehicle diesel engine.

The aim of the study was to show a cause and effect relation between a small defect of one of the turbocharger elements and a total damage of the assembly.

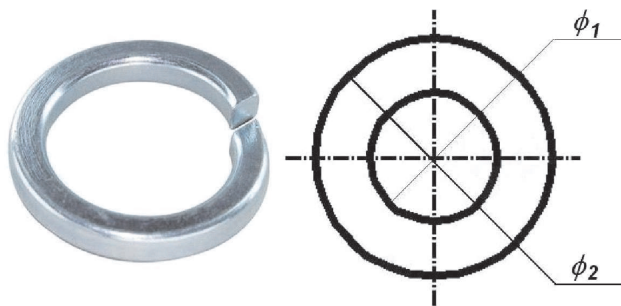
The foreign body that initiated the destruction process of the analyzed turbocharger was a small-sized nut washer (Fig. 6).

Fig. 6. The damage-initiating element placed in the intake section ($\phi_1 = 10$ mm, $\phi_2 = 14$ mm)
