## KOMPLEKSOWE BADANIA WYSOKOCIŚNIENIOWYCH ZBIORNIKÓW POWIETRZA PO WIELOLETNIM UŻYTKOWANIU

**Streszczenie:** W artykule przedstawiono metody i wybrane wyniki badań kulistych zbiorników wysokociśnieniowych na sprężone powietrze stosowanych w raketach przeciwlotniczych typu ziemia powietrze. Opisano badania metodą wizualną, emisji akustycznej, ultradźwiękową, endoskopową oraz badania materiałowe. Badaniom poddano materiał konstrukcyjny zbiorników wysokociśnieniowych, pokrycia antykorozyjne, jakość połączeń spawanych oraz połączeń gwintowych. Omówione zostały metody badań, wykorzystane przyrządy i aparatura badawcza, warunki przeprowadzania badań oraz uzyskane rezultaty. Zaprezentowane przedsięwzięcia badawcze umożliwiają określenie stanu technicznego rakiet ziemia powietrze po ich wieloletniej eksploatacji. Są jednym z elementów badań wykorzystywanych podczas procesu prognozowania okresu eksploatacji ww. rakiet. Mają one na celu umożliwienie bezpiecznej eksploatacji rakiet przeciwlotniczych, po przekroczeniu okresu eksploatacji gwarantowanego przez producenta.

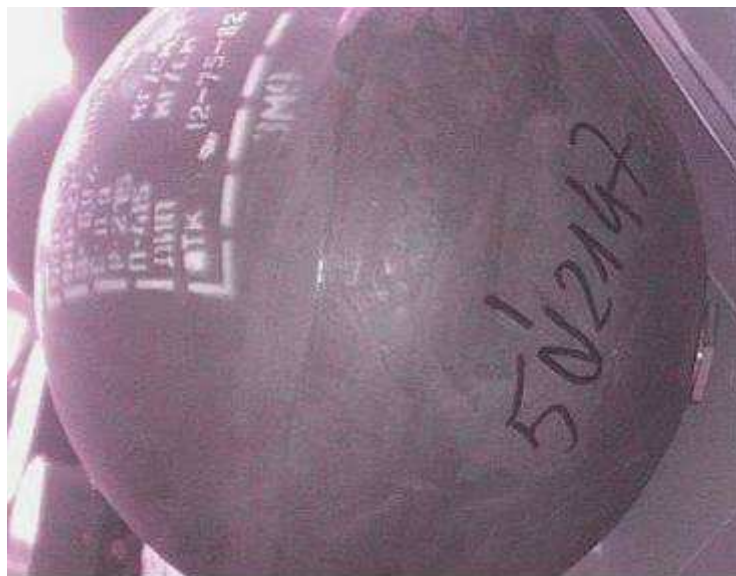
Rys.1. Kulisty zbiornik powietrza.

W wyniku przeprowadzonego przeglądu stwierdzono dobry stan powierzchni zewnętrznych i powłok antykorozyjnych oraz połączeń gwintowanych; nie zaobserwowano ognisk

i śladów korozji. Połączenia spawane badanych zbiorników bez widocznych wad i uszkodzeń, kształt lica spoiny prawidłowy.

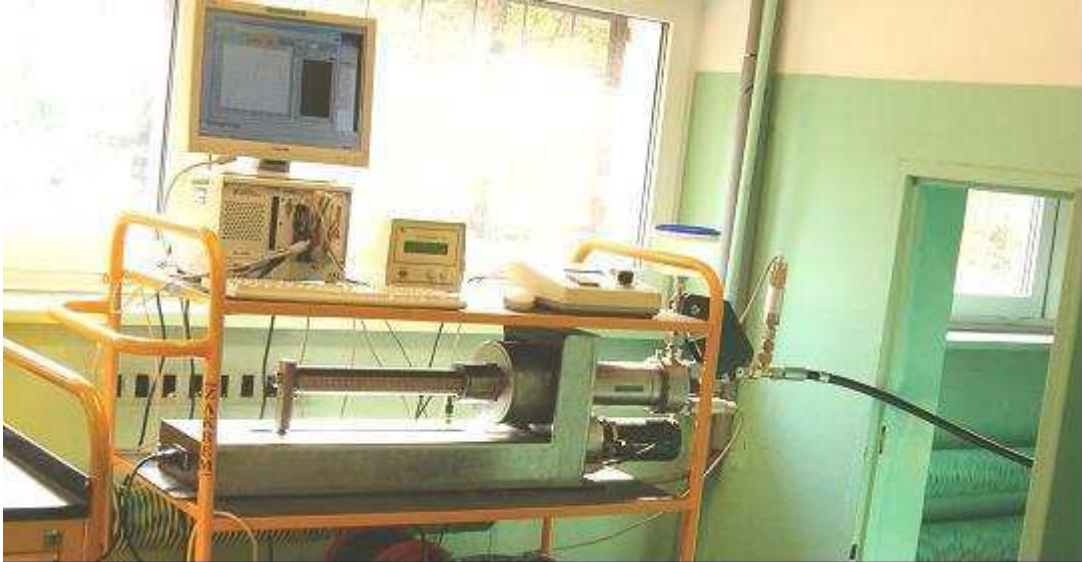
**Rys.10. Widok stanowiska laboratoryjnego do hydraulicznej próby wytrzymałościowej zbiornika.**

Wszystkie zbiorniki poddane zostały próbie hydraulicznej na ciśnienie 55,5 Mpa, w czasie nie krótszym niż 1 minuta.

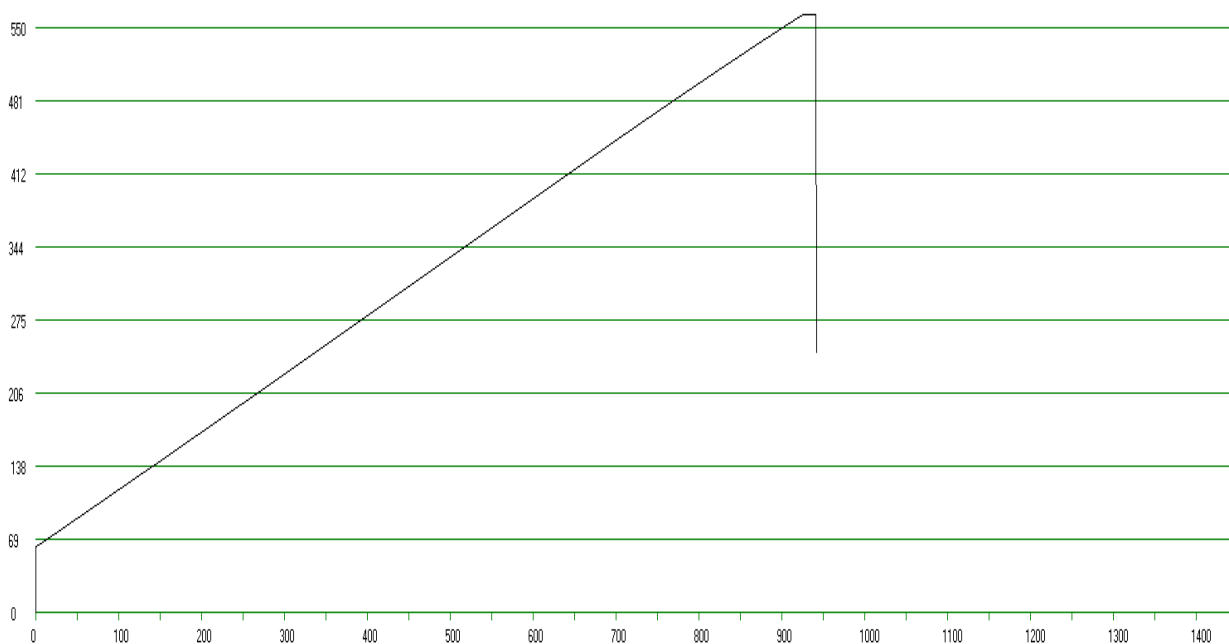
**Rys.14. Wykres wzrostu ciśnienia w zbiorniku.**

Z powyższych badań wynika, że sensor znajdujący się przy połączeniu gwintowym korka zbiornika odbiera sygnały EA o największej amplitudzie. Kolejne sensory: przy spawie obwodowym i króćcu napełniania rejestrują również sygnały EA, ale o coraz mniejszej amplitudzie. Źródło sygnałów nie wykazuje tendencji do wzrostu amplitudy emisji akustycznej po zatrzymaniu wzrostu ciśnienia i w okresie wyczekiwania ze stałym ciśnieniem.

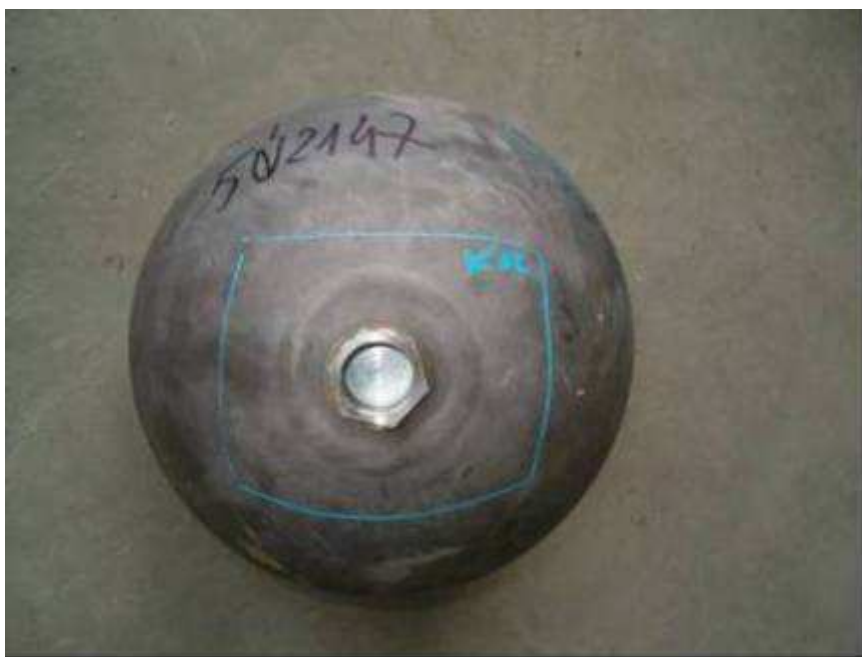
Rys.16. Wycinek K12 z korkiem i jego połączeniem spawanym z płaszczem zbiornika.

Połączenie gwintowe wykazuje nadmierne luzy pomiędzy korkiem a króćcem (Rys.24), co może być źródłem emisji akustycznej. W połączeniu gwintowanym występują również uszkodzenia gwintu.

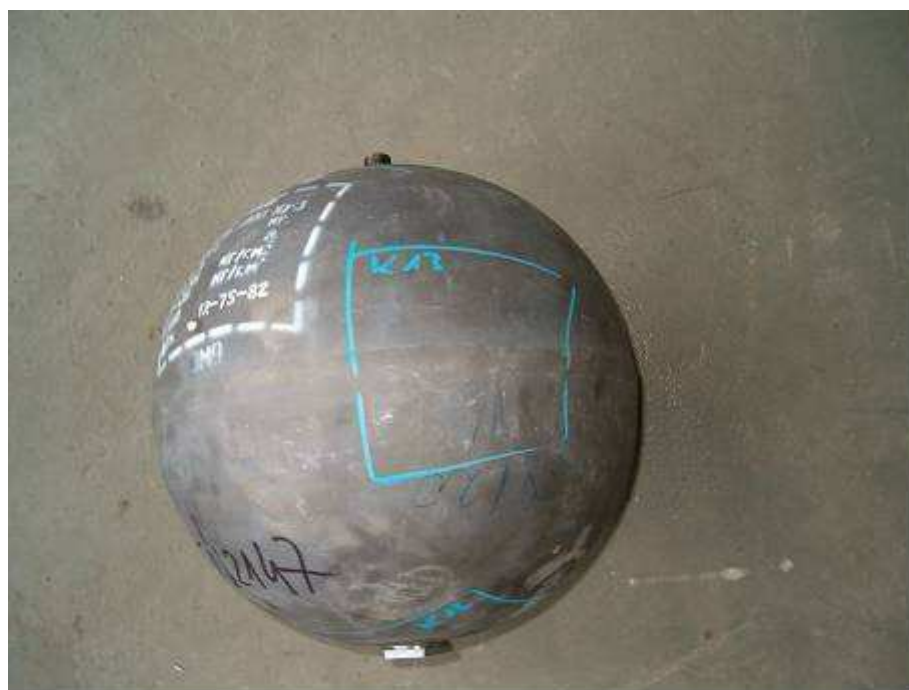
Rys.17. Wycinek K13 z obwodowym połączeniem i fragmentami płaszcza zbiornika.

Powierzchnie wycinka płaszcza zbiornika są gładkie. Nie zaobserwowano ognisk korozji na zewnętrznej i wewnętrznej części wycinka zbiornika. Lico spoiny łączące dwie półczaszki zbiornika wykonano poprawnie, nie zauważono żadnych wad spawalniczych.

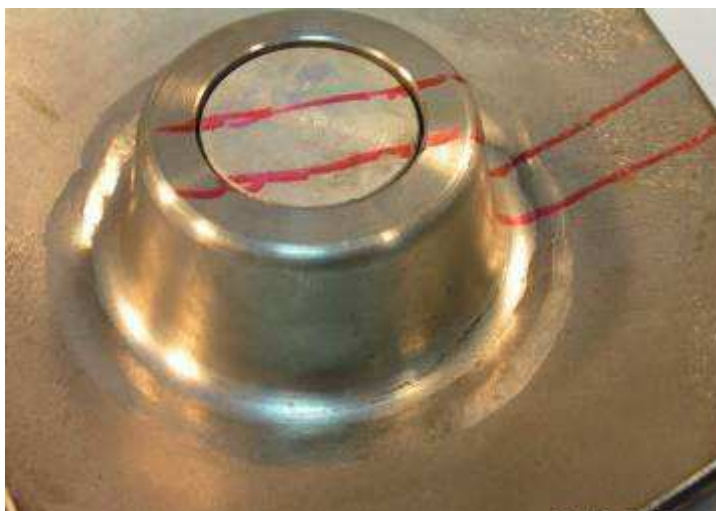
**Rys.22. Zdjęcie wycinka ze spoiną króćca technologicznego z zaznaczonym miejscem wycięcia próbki metalograficznej**

Powierzchnie wycinka płaszczki zbiornika są gładkie. Nie zaobserwowano ognisk korozji na zewnętrznej i wewnętrznej części wycinka zbiornika. Lico spoiny łączące króciec z półkulą zbiornika wykonano poprawnie, nie zauważono żadnych wad spawalniczych.

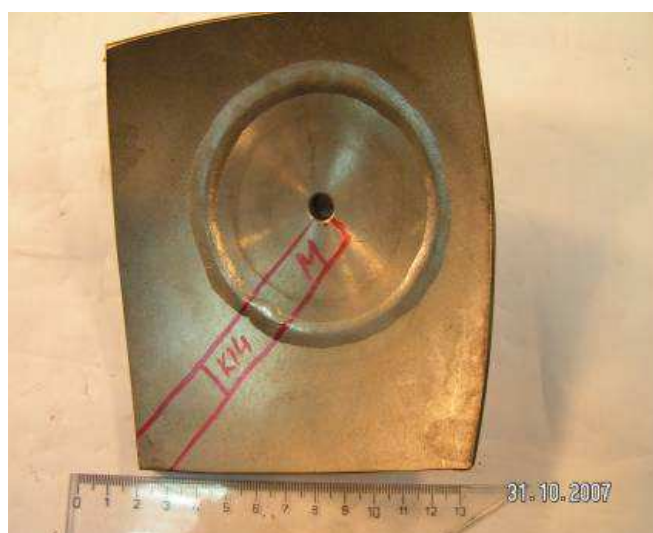
**Rys.28. Zdjęcie elementu K14 ze spoiną króćca napełniania z zaznaczonym miejscem pobrania próbki metalograficznej**

Powierzchnie wycinka płaszczu zbiornika są gładkie. Nie zaobserwowano ognisk korozji na zewnętrznej i wewnętrznej części wycinka zbiornika. Lico spoiny łączące króciec napełniania z półkulą zbiornika wykonano poprawnie, nie zauważono żadnych wad spawalniczych (Rys.28).
