ANALIZA MIEJSC PRZEGRZANYCH KOMORY SPALANIA SILNIKA RAKIETOWEGO NA PALIWO STAŁE PO PRÓBIE DYNAMICZNEJ NA HAMOWNI

ANALYSIS OF OVERHEATED SPOTS IN SOLID PROPELLANT ROCKET MOTOR BURNING CHAMBERS AFTER DYNAMIC TRIAL ON THE TEST BED

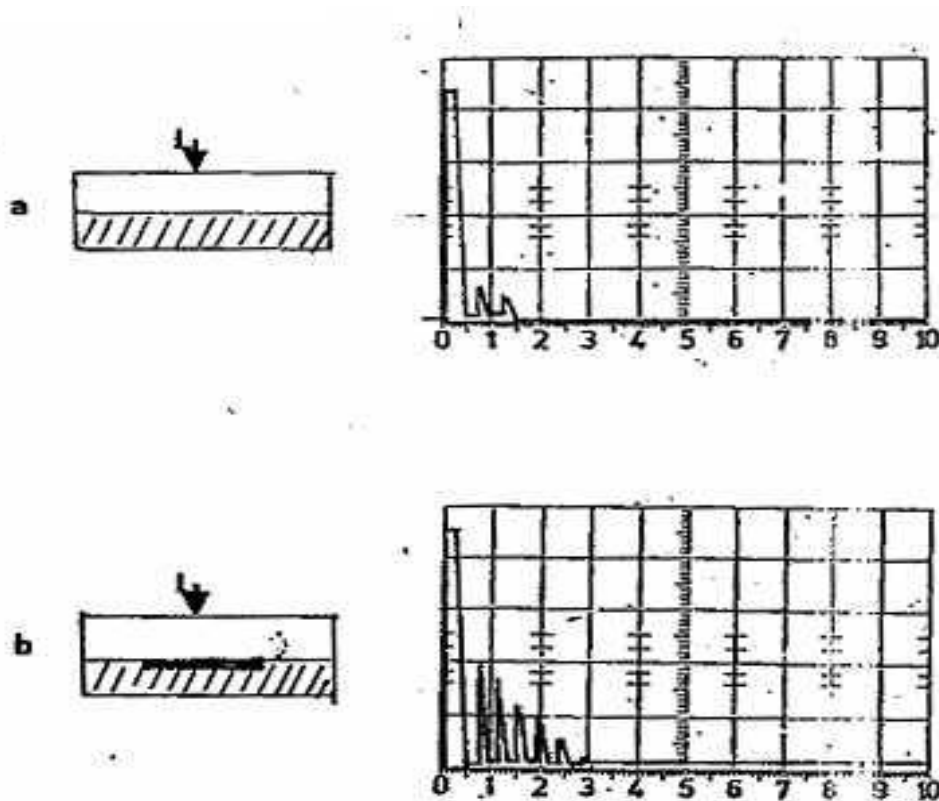
Rys. 2. Sposób oceny jakości przylegania: a - dobre przyleganie i obraz oscyloskopowy, b - brak przylegania i obraz oscyloskopowy.

W silniku z przegrzaną ścianką komory (nr ДЯ 6555) nie stwierdzono braków przylegania wykładziny termicznej ani anomalii grubości materiału komory.

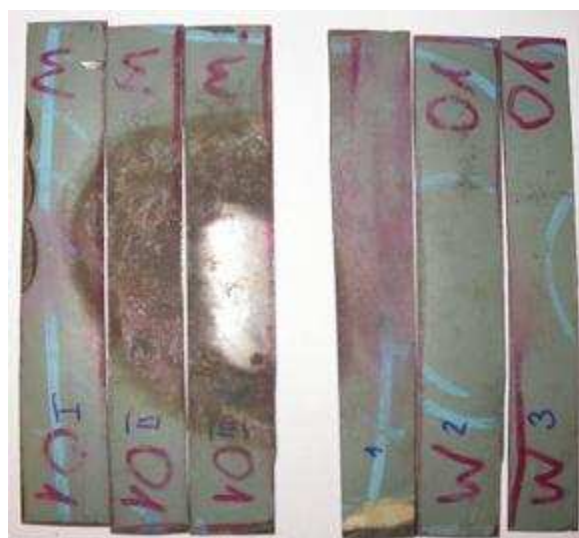
Do badań pobrano sześć próbek z płaszcza komory spalania, trzy z nich ze strefy przegranej oraz trzy z materiału rodzimego (Fot. 8). Próbę rozciągania przeprowadzono na maszynie wytrzymałościowej Zwick/Roell Z050. Parametry wytrzymałościowe wyznaczone z trawersy (przesunięcia belki maszyny). Użycie tensometru było niemożliwe ze względu na zaokrąglenie próbek.

Fot. 8. Miejsce pobrania próbek do badań wytrzymałościowych

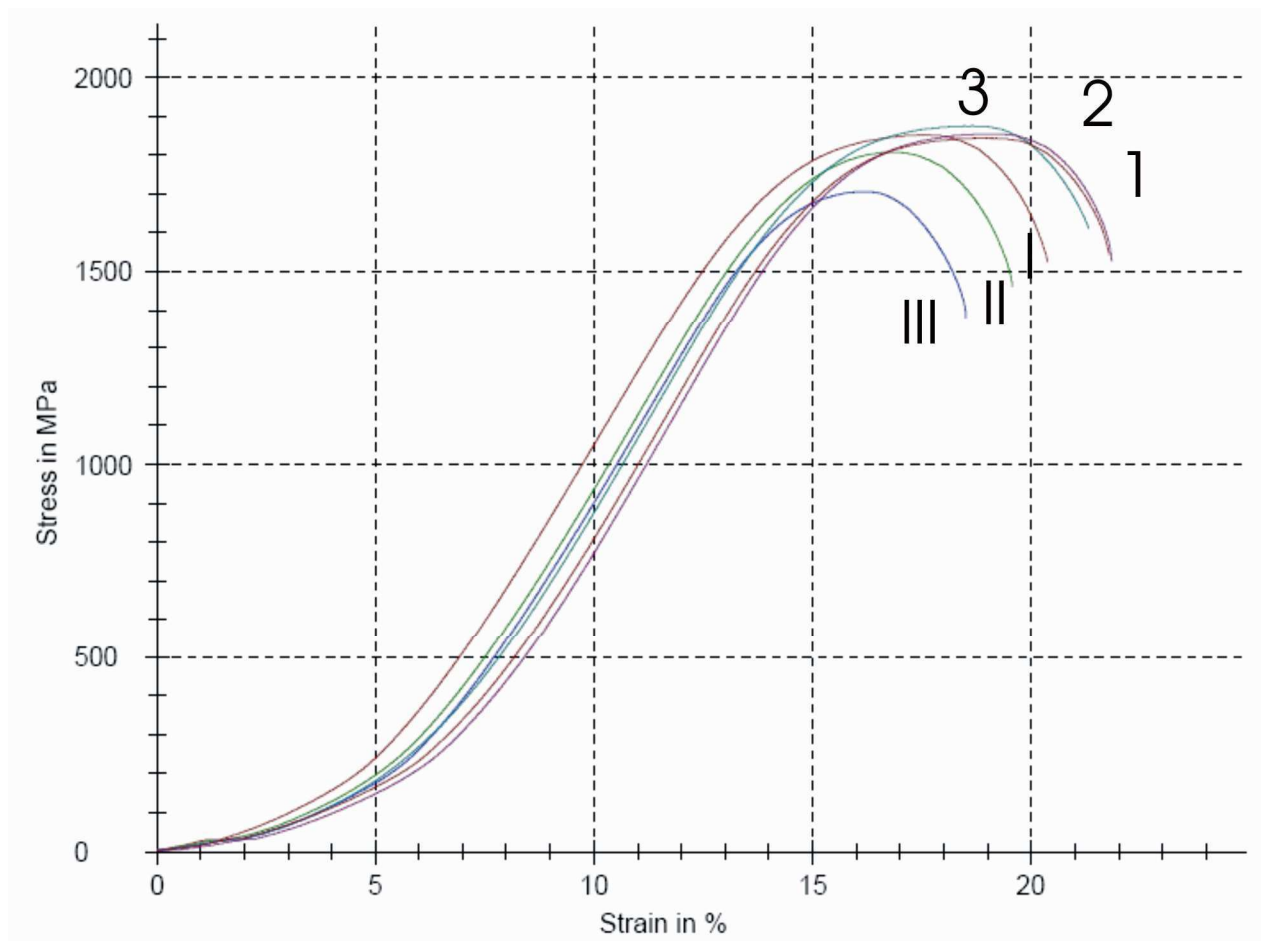
Rys. 5. Wykres naprężenie – wydłużenie dla rozciąganych próbek z elementu 01

Wyniki pomiarów z próby rozciągania dla materiału elementu 01. Cyframi rzymskimi I, II, III oznaczono próbki ze strefy przegranej.

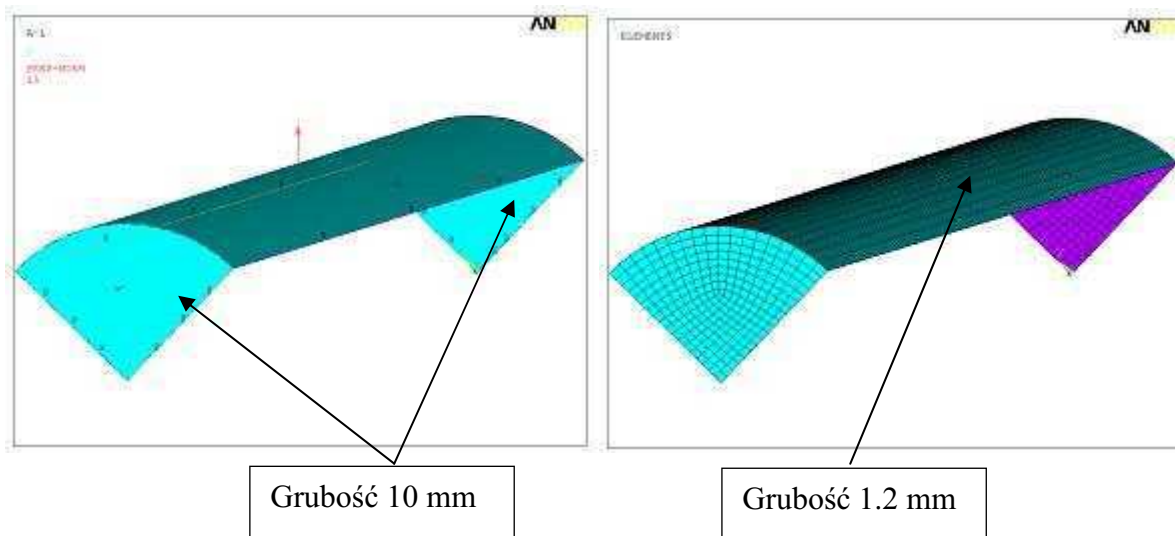
Model płaszcza zbudowany został przy użyciu ośmiowęzłowych elementów powłokowych shell 281. Z powodu symetrii geometrii i obciążeń modelu, zbudowany został jedynie jego fragment z odpowiednimi warunkami brzegowymi w płaszczyznach symetrii.

Grubość powłoki walca $g = 1,2$ mm. Grubość dla powierzchni ograniczających walec przyjęto 10 mm. Ciśnienie wewnętrzne 15 MPa.

Rys. 6. Model obliczeniowy zbiornika

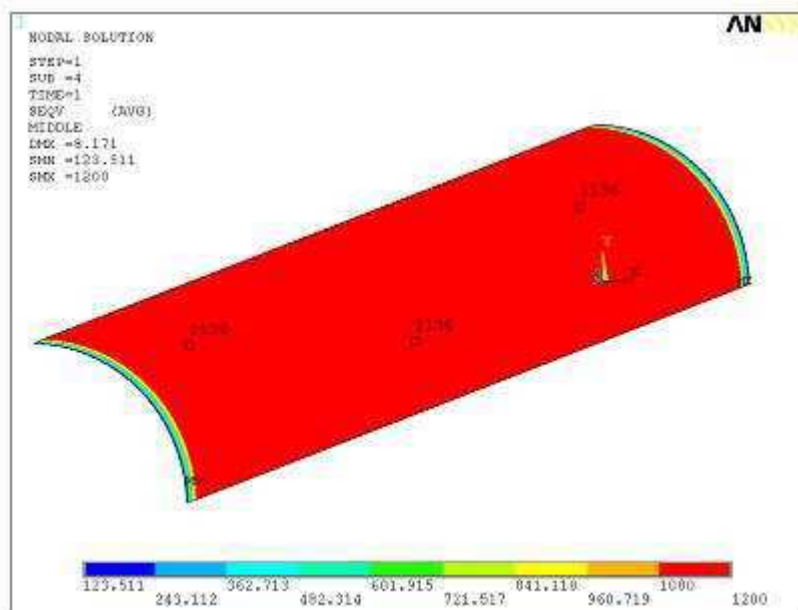
Rys. 8. Naprężenia zredukowane HMH w warstwie środkowej [MPa]

Składowe naprężeń w warstwie środkowej płaszczka (hipotetycznej warstwy równoodległej od zewnętrznej i wewnętrznej powierzchni powłoki) są identyczne z teorią błonową i wynoszą odpowiednio:

$$\text{naprężenia obwodowe: } \sigma_{\varphi} = \frac{p \cdot D}{2 \cdot g} = \frac{15[MPa] \cdot 210[mm]}{2 \cdot 1.2[mm]} = 1312.5[MPa]$$

$$\text{naprężenia osiowe: } \sigma_z = \frac{p \cdot D}{4 \cdot g} = \frac{15[MPa] \cdot 210[mm]}{4 \cdot 1.2[mm]} = 656.25[MPa]$$

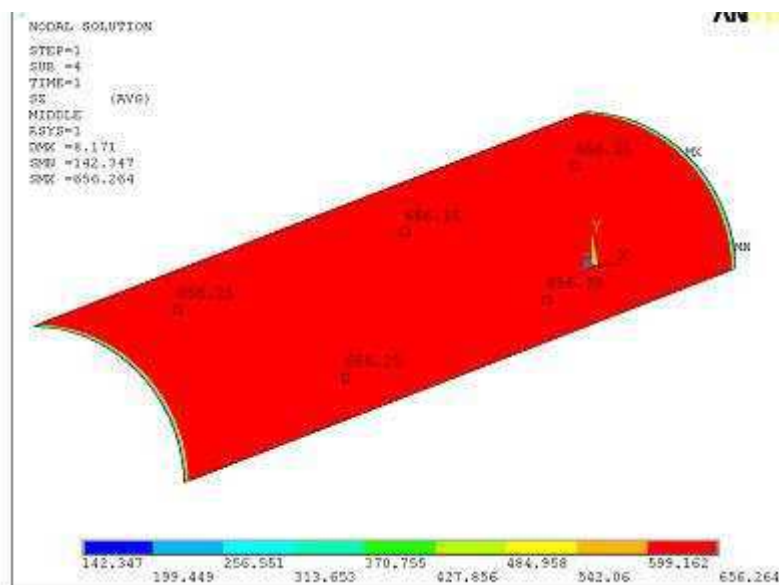
Rys 9. Naprężenia osiowe [MPa]

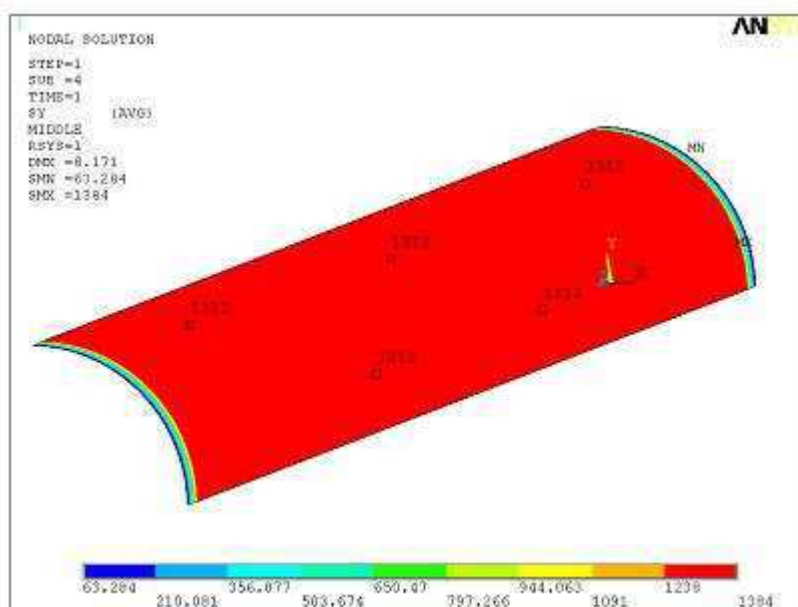
Rys. 10. Naprężenia obwodowe [MPa]
