## DEGRADACJA ŚRODKÓW BOJOWYCH SPOWODOWANA ODDZIAŁYWANIEM WODY

## DEGRADATION OF EXPLOSIVE ORDNANCE BY ACTION OF WATER

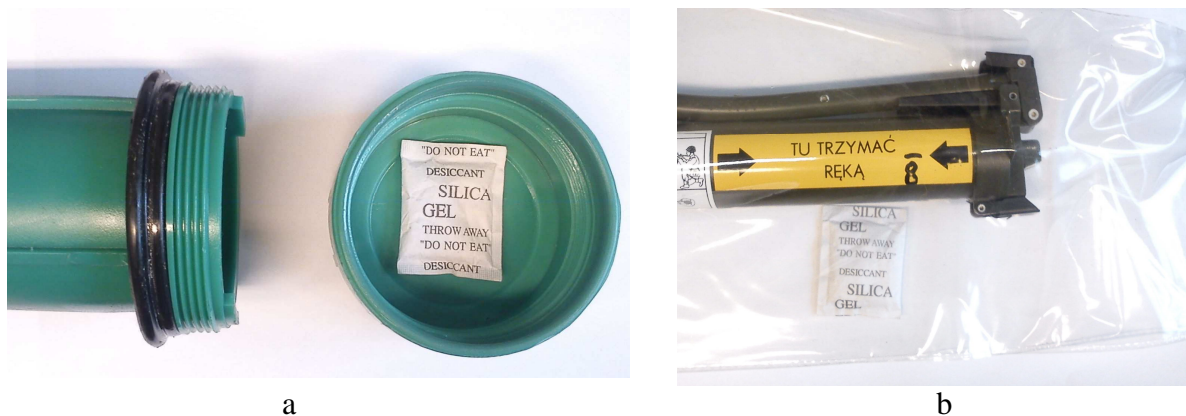
**Zdjęcie 15. Przykładowe przedstawienie zastosowania osuszaczy:**  
**a) w opakowaniu na ładunek miotający naboju przeciwpancernym OG-9,**  
**b) w opakowaniu foliowym w RPG-76**

Pojawiają się w niektórych rodzajach środków bojowych rozwiązania eliminujące zagrożenia eksploatacyjne spowodowane szkodliwym oddziaływaniem wody. Polegają one między innymi na wykonaniu wybranych elementów z materiałów odpornych na takie oddziaływanie. Przykładem jest zamiana spustu metalowego na plastikowy w RPG-76 (Zdjęcie 14). Innym sposobem, który można szybko i łatwo wdrożyć do eksploatacji środka bojowego jest umieszczanie w opakowaniu do jego przechowywania substancji wiążącej wodę tzw. osuszaczy (Zdjęcie 15). Dodatkowymi zaletami tego sposobu są: łatwość techniczna tej operacji, niskie koszty osuszaczy oraz możliwość ich umieszczania w opakowaniu w dowolnym momencie eksploataowania wyrobu.
