# Ocena stanu technicznego Hali Gwardii w Warszawie z projektem zabezpieczeń ozdobnych elementów murowych

dr inż. Radosław Sekunda, mgr inż. Roman Lulis, Mazowiecka Okręgowa Izba Inżynierów Budownictwa, mgr inż. Dawid Szymczyk, Polska Grupa Inżynierska

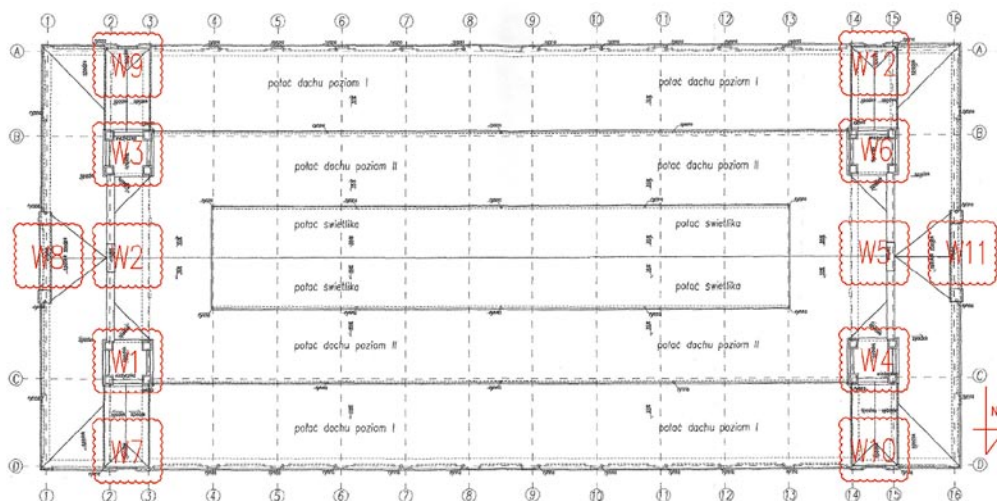
**Rys. 1.** Umowna numeracja wieżyczek ponad dachem budynku

- dla wieżyczek w części wyższej obiektu (poziom pośredni dachu):
  - stan techniczny wszystkich sześciu (czterech narożnych tj. W1, W3, W4, W6 + dwóch szczytowych, tj. W2, W5) wieżyczek w części wyższej obiektu oceniono jako zły, stwarzający zagrożenie bezpieczeństwa osób i mienia. Nie istnieje ryzyko utraty stabilności globalnej ocenianych wieżyczek, istniało natomiast realne zagrożenie samoistnego „oderwania się” fragmentów muru o losowej wielkości i ich upadek z wysokości – na teren wschodniego dojazdu do bazaru od strony wschodniej, jak i na teren bazaru;

- przez pojęcie złego stanu technicznego wieżyczek W1, W3, W4, W6 zdefiniowano, przede wszystkim, zły (lub bardzo zły) stan elementów murowych głowic mniejszych wieżyczek narożnych oraz zły stan gzymsów w poziomie stropodachu;

- w najgorszym stanie technicznym znajduje się wieżyczka W1, natomiast w najlepszym wieżyczka W4;
  - zły stan techniczny oblicowań wieżyczek szczytowych – wschodniej W2 oraz zachodniej W5 stwarzający ryzyko samoistnego odspojenia warstwy z cegły klinkierowej i jej upadek z wysokości;
