Renowacja budynku zabytkowego i jej wpływ na poprawę izolacyjności termicznej ścian na przykładzie kamienicy w Bielsku-Białej

dr hab. inż. Wacław Brachaczek, prof. uczelni, Wydział Inżynierii Materiałów, Budownictwa i Środowiska, Akademia Techniczno-Humanistyczna, Sempre Farby, mgr inż. Adam Chleboś, Akademia Techniczno-Humanistyczna, Interdyscyplinarna Szkoła Doktorska, Sempre Farby, inż. Katarzyna Kubecka-Pomper, Wydział Inżynierii Materiałów, Budownictwa i Środowiska, Akademia Techniczno-Humanistyczna, Bielsko-Biała

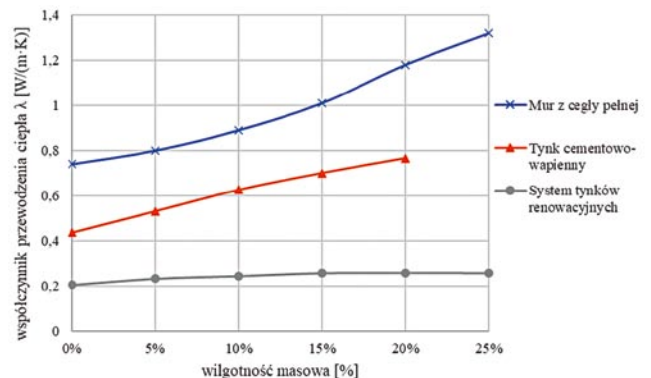
Dla analizowanego tynku cementowo-wapiennego nastąpiło nasycenie wodą przy wilgotności masowej wynoszącej 20%. W przypadku systemu tynków renowacyjnych zanotowano początkowy nieznaczny wzrost przewodności cieplnej, która powyżej 5% wilgotności masowej ustabilizowała się na podobnym poziomie. W przypadku muru ceglanego przyrost wartości współczynnika λ jest zbliżony do liniowego w analizowanym zakresie.

Rys. 3. Przyrost współczynnika przewodzenia ciepła λ [W/(m·K)] wraz ze wzrostem wilgotności masowej materiałów tworzących ścianę zewnętrzną budynku

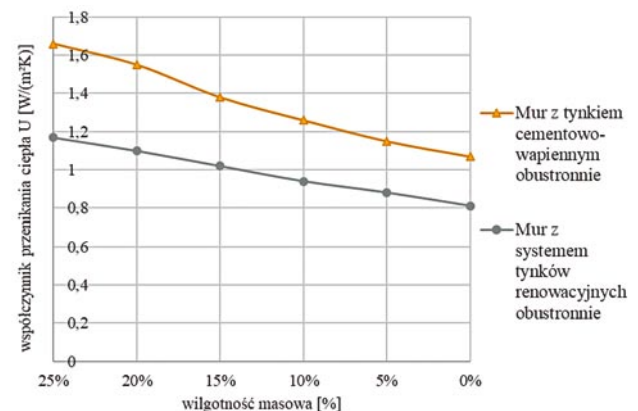
Znając wartości współczynników λ , w programie do obliczeń ciepłno-wilgotnościowych [10] sprawdzono zmianę współczynnika przenikania ciepła U przy spadku wilgotności materiałów. Analizowano warianty z zachowaniem obecnej wyprawy tynkarskiej oraz z systemem tynków renowacyjnych (2 cm tynku podkładowego + 2 cm tynku renowacyjnego

Rys. 4. Poprawa współczynnika przenikania ciepła U [W/(m·K)] wraz ze spadkiem wilgotności

hydrofobowego). Zakładano obustronne pokrycie ścian wybranymi wariantami.
