Diagnostyka cienkościennych żelbetowych sklepień kolebkowych w budynku zabytkowym. Część I

mgr inż. Tomasz Majewski (ORCID: 0000-0003-0444-8753), Szkoła Doktorska Wdrożeniowa – Politechnika Gdańska, dr hab. inż. Maciej Niedostatkiwicz, prof. PG (ORCID: 0000-0002-6451-6220), Wydział Inżynierii Lądowej i Środowiska, Politechnika Gdańska

Artykuł stanowi studium przypadku dotyczące oceny stanu technicznego konstrukcji przekrycia Hali Głównej Dworca Kolejowego Gdańsk Główny [1]. Ze względu na prowadzone prace związane z remontem kapitalnym zabytkowego budynku Dworca Głównego PKP w Gdańsku zaistniała konieczność przeprowadzenia rewitalizacji poddasza Hali Głównej, obejmującej między innymi jego termomodernizację (ocieplenie wysklepek) oraz zabezpieczenie elementów więźarów dachowych przed pożarem. Ze względu

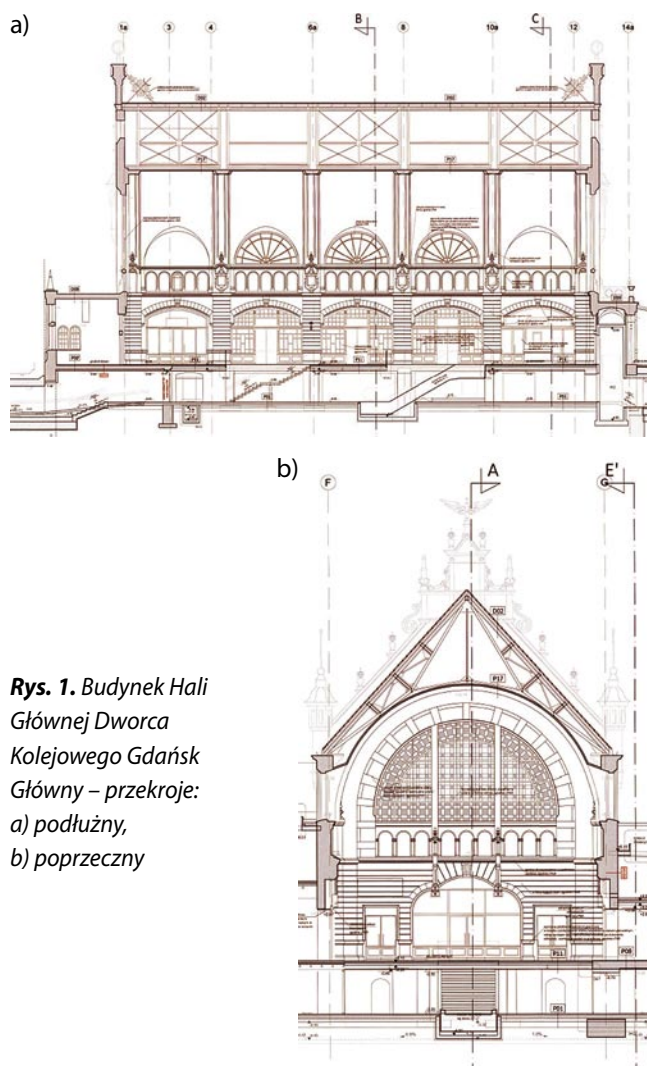
Rys. 1. Budynek Hali Głównej Dworca Kolejowego Gdańsk Główny – przekroje:
a) podłużny,
b) poprzeczny

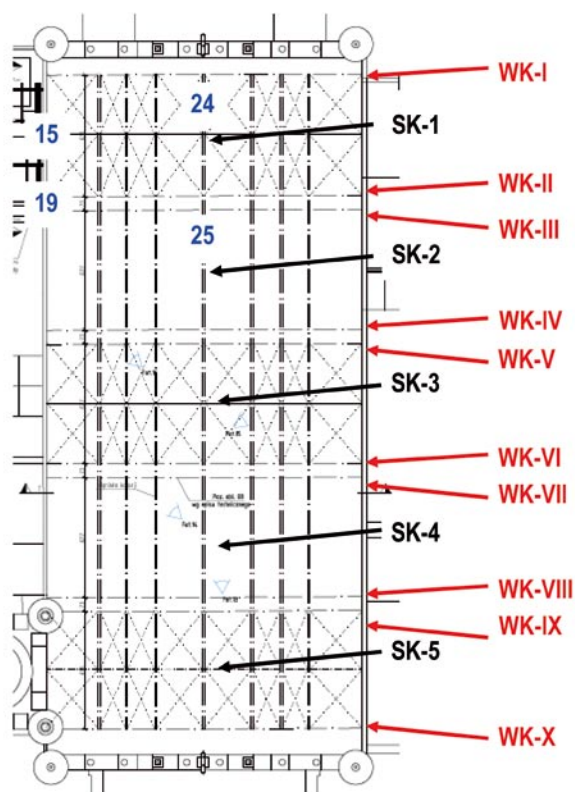
Rys. 2. Plan konstrukcji dachu nad Halą Główną Dworca Kolejowego Gdańsk Główny: WK – stalowy więźar kratowy (I, II, III, IV, V, VI, VII, VIII, IX, X); SK – żelbetowe sklepienie kolebkowe (łupina) (1, 2, 3, 4, 5); nr – lokalizacja miejsca pomiarowego na powierzchni sklepienia kolebkowego (łupiny)

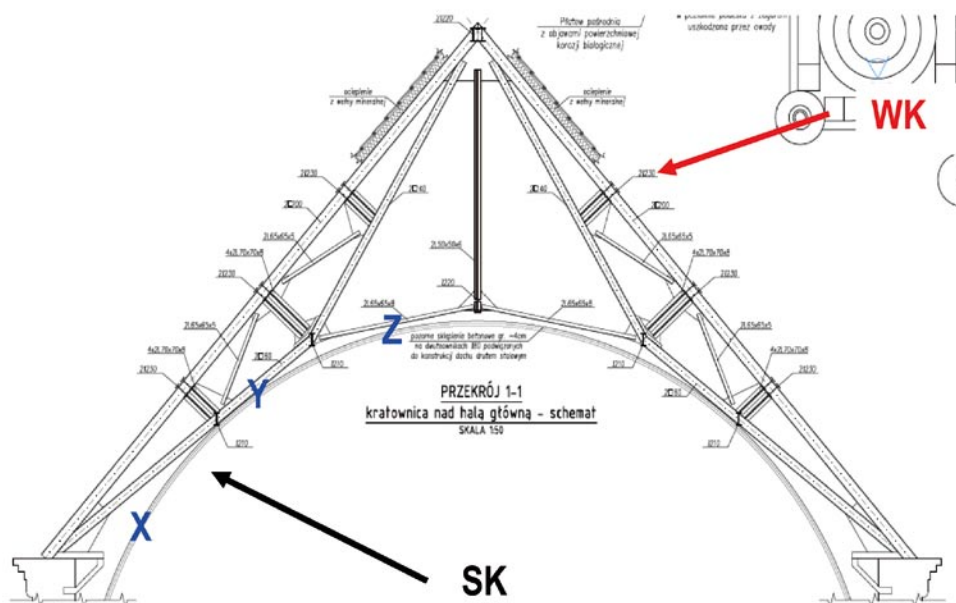
Rys. 3. Przekrój poprzeczny konstrukcji dachu nad Halą Główną Dworca Kolejowego Gdańsk Główny: WK – stalowy więźar kratowy (I, II, III, IV, V, VI, VII, VIII, IX, X); SK – żelbetowe sklepienie kolebkowe (łupina) (1, 2, 3, 4, 5); X, Y, Z – położenie miejsca pomiarowego na powierzchni sklepienia kolebkowego (łupiny)
