# Przypadki pęknięcia szyn w świetle obliczeń MES

W artykule przedstawiono przypadki pęknięcia szyn w eksploatowanych liniach kolejowych skutkujące zazwyczaj wypadkami pojazdów kolejowych. Pęknięcia szyn występowały zarówno w torze prostym, jak i w rozjazdach. Do wyjaśnienia przyczyn większości pęknięć szyn zastosowano obliczenia metodą elementów skończonych MES. Symulację wykonano w trzech przypadkach pęknięć szyn w eksploatowanych torach. W podsumowaniu stwierdzono, że duży wpływ na pęknięcie szyn w torze ma stan naprężeń w szynach oraz jakość materiału wynikająca z procesu wytwarzania.

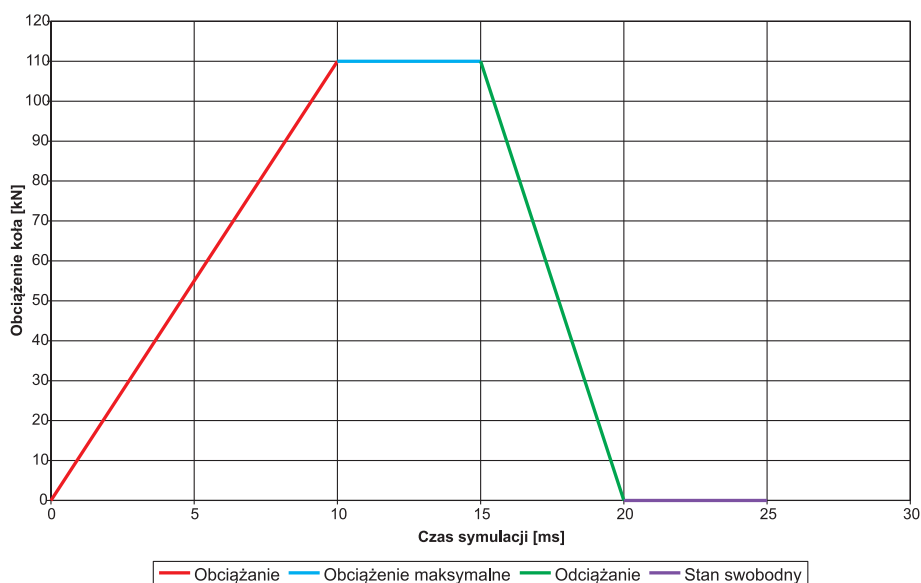
Warunki brzegowe dla symulacji naprężeń kontaktu koło – szyna obejmowały utwierdzenie dolnej powierzchni stopki szyny oraz zapewniały przemieszczenie koła tylko w kierunku pionowym. Obciążenie stanowiła siła przyłożona do koła o maksymalnej wartości 110 kN, zadawana w odpowiednich przedziałach czasowych (rys. 5). Na rysunku 6 pokazano wielkości i obszary naprężenia zredukowanego oraz odkształcenia plastyczne, które występują w układzie koło – szyna podczas kontaktu w czasie 12 ms. Na tym rysunku widać, że największe naprężenia oraz odkształcenia plastyczne występują w obu współpra-

Rys. 5. Obciążenie koła w funkcji czasu [opracowanie własne]

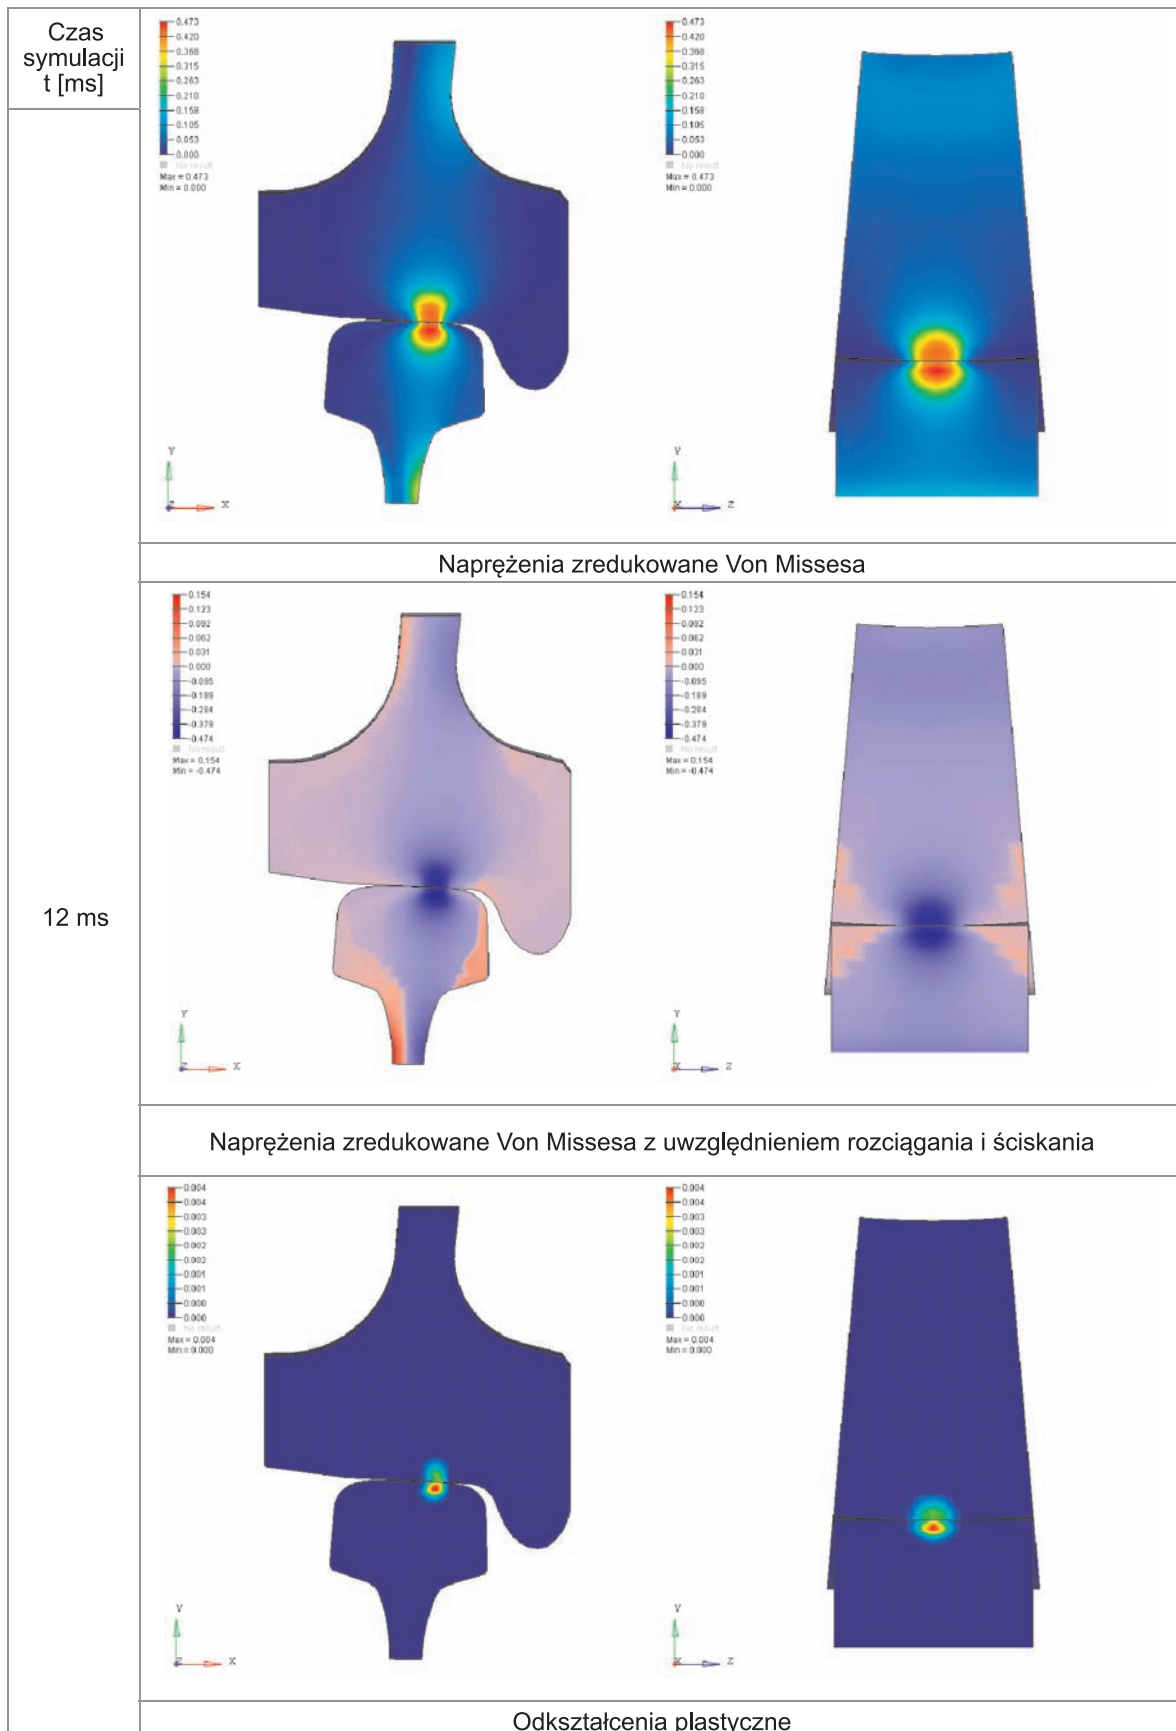
cujących elementach, tj. kole i szynie pod powierzchnią kontaktową, ze znaczną przewagą tych wielkości w szynie. To stwierdzenie potwierdza rysunek 7a, 7b, na którym pokazano izochromy naprężeń zredukowanych w szynie wraz z lokalizacją największego spiętrzenia pod powierzchnią główki szyny.

Najbardziej prawdopodobnym wyjaśnieniem tego zjawiska jest fakt, że na skutek niekorzystnego rozkładu naprężeń kontaktowo-stykowych podczas eksploatacji przy współpracy koło szyna, największe wyciężenie materiału znajduje się nie na powierzchniach stykających się elementów, lecz na niewielkiej głębokości

Rys. 6. Symulacja pracy kontaktowo stykowej koło – szyna w czasie 12 ms [opracowanie własne]

pod powierzchnią w punktach nazwanych punktami Bielajewa [3]. Miejsca te z uwagi na silną koncentrację naprężeń są źródłem powstania mikropęknięć zmęczeniowych, które przez mechanizm zmęczeniowy rozwijają się wewnątrz materiału szyny. Wpływ na powstanie tego rodzaju pęknięć oraz ich rozwój, mają również wady powierzchni współpracujących, takie jak np. płaskie miejsca na powierzchniach tocznych kół, powodujące znaczny wzrost chwilowych sił dynamicznych podczas jazdy taboru [1], jak również nierówności nawierzchni tworzące powtarzający się układ naprężeń w szynach.

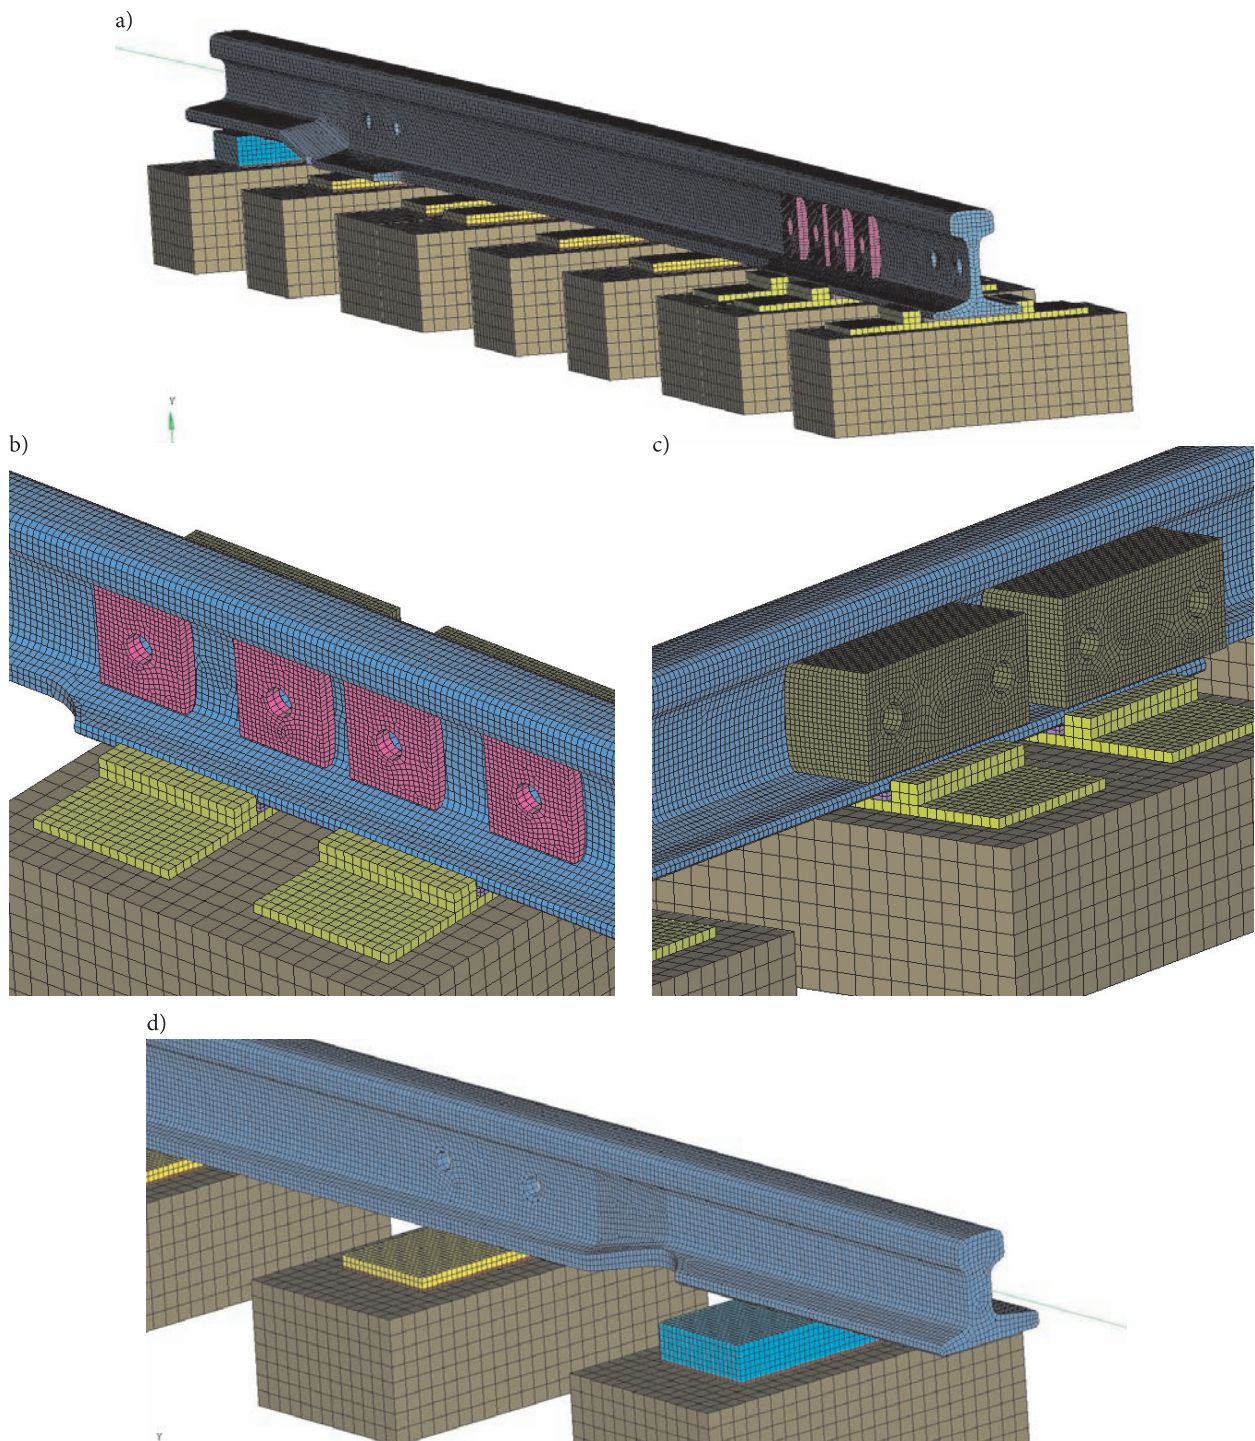
Do utworzenia modelu obliczeniowego iglicy (rys. 9a, b, c, d) wykorzystano program Hyper Works. Warunki brzegowe obejmowały powierzchnię iglicy oraz przemieszczenie koła w kierunku poziomym. Obciążenie stanowiła siła pionowa przyłożona do koła o maksymalnej wartości 110 kN zadawana po przemieszczeniu się koła oraz siła powodująca przesunięcie iglicy rozjazdu. Symulację komputerową MES wykonano przy zastosowaniu trzech rodzajów obciążeń iglicy rozjazdu. Do obliczenia naprężeń wy-

Rys. 9. Model obliczeniowy szyny iglicy [opracowanie własne]

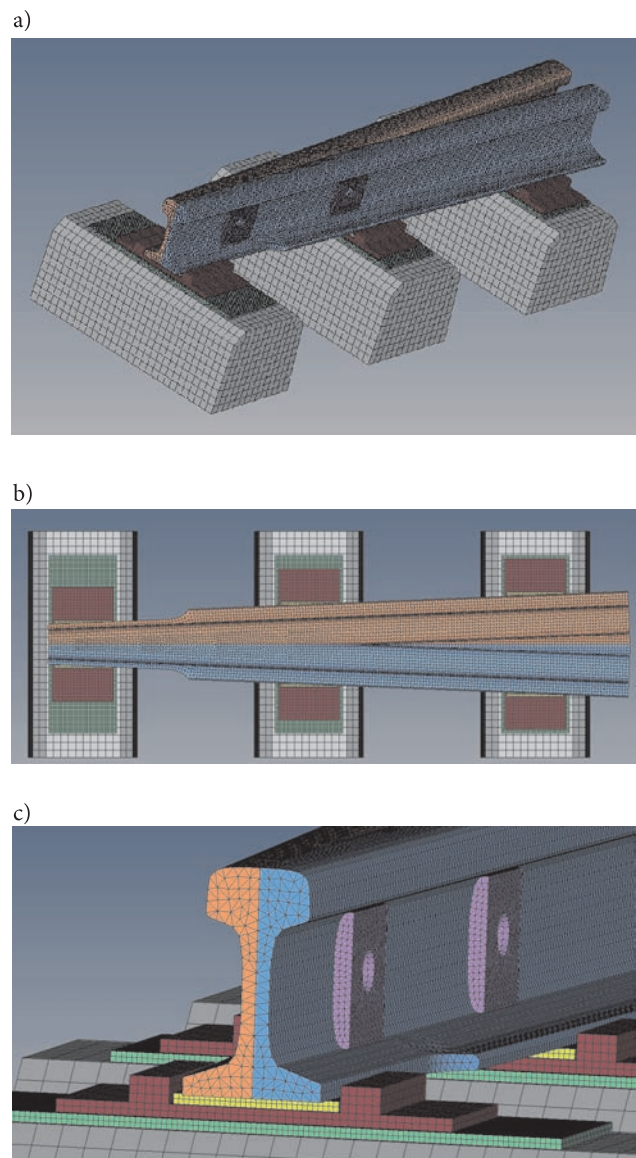
Badania rozkładu naprężeń w pękniętej szynie C dziobu krzyżownicy wykonano jako symulacje w programie Hyper Works. Warunki brzegowe symulacji wykonano na modelach 1D i 3D (rys. 13a, b, c). Stosowane typy elementów to SOLID.

Rys. 13. Model obliczeniowy dziobu krzyżownicy na odcinku pęknięcia szyny [opracowanie własne]

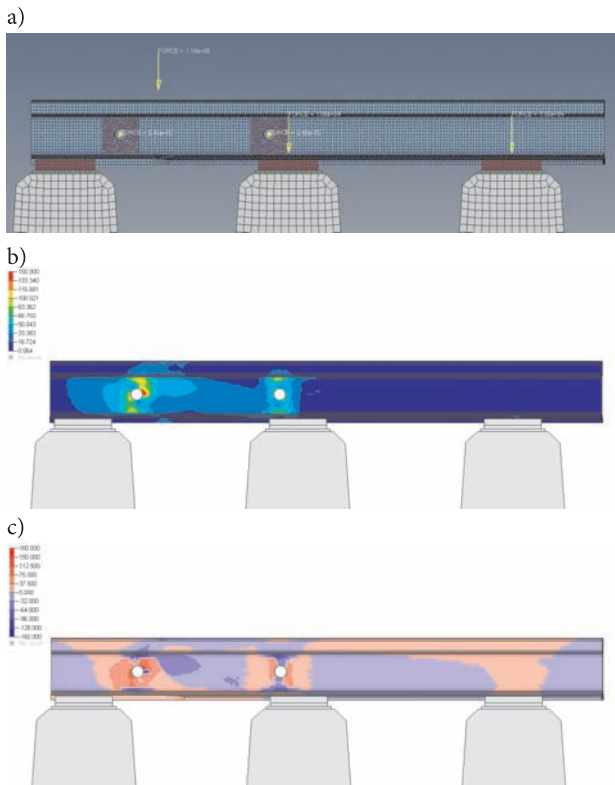
Symulację pracy dziubu krzyżownicy wykonano stosując obciążenia punktowe pionowe elementu dziubu w pięciu miejscach. Jako przykład pokazano obciążenie na odcinku pęknięcia szyny. Obciążenie to powodowało powstawanie naprężeń rozciągających i ściskających. Wzięto również pod uwagę siłę docisku śrub skręcających szyny, wprowadzając naprężenia zginające szyjek szyn dziubu krzyżownicy (rys. 14).

Rys. 14. Naprężenia zredukowane od obciążenia pionowego  $F = 110$  kN dla obciążenia L3: a) miejsce przyłożenia siły, b) naprężenia zredukowane, c) naprężenia zredukowane z uwzględnieniem rozciągania i ściskania [opracowanie własne]

W wyniku sumowania się naprężeń oraz cyklicznych zmian naprężeń powstawały mikropęknięcia w obszarze przejścia główki w szyjkę szyny, które następnie w wyniku działania mechanizmu zmęczeniowego rozrastały się, powodując w efekcie wystąpienie pęknięcia dziubu krzyżownicy.
