ARKADIUSZ POLECKI

Generalna Dyrekcja Dróg Krajowych i Autostrad
Oddział we Wrocławiu
apolecki@gddkia.gov.pl

Utrzymanie nawierzchni wykonanych z betonu cementowego – typowe uszkodzenia eksploatacyjne, przykłady technologii napraw

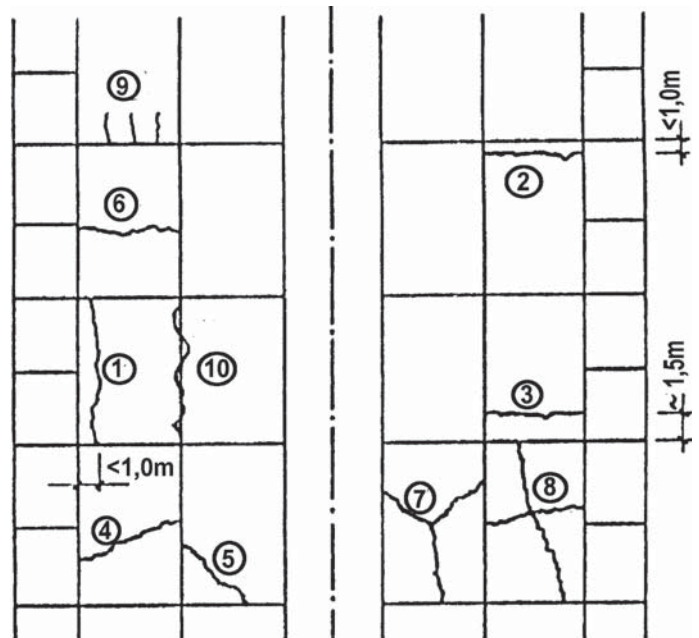
- spękania płyt, które spowodowane są naprężeniami termicznymi lub złym podparciem w podbudowie (schematy uszkodzeń rys. 2);
- deformacje krawędzi szczelin, które związane są ze złym ich utrzymaniem, tzn. zanieczyszczenia i woda wnikająca w głąb konstrukcji, co powoduje ich erozję oraz termiczne odkształcenia [5];
- wykruszenia naroży płyt;
- wysadziny w nawierzchniach betonowych występujące sporadycznie, natomiast częstym zjawiskiem jest nierównomierne osiadanie płyt, wynikające głównie z braku współpracy pomiędzy płytami (złe przenoszenie obciążeń).

Rys. 2. Typowe przypadki spękań nawierzchni z betonu cementowego: 1 – podłużne w odległości do 1 m od krawędzi płyty, 2 – poprzeczne w odległości do 1 m od krawędzi płyty, 3 – poprzeczne w odległości ok. 1,5 m od krawędzi płyty, 4 – ukośne w środku płyty, 5 – ukośne w rogu płyty, 6 – poprzeczne w środku płyty, 7 – rozchodzące się w środku płyty, 8 – krzyżowe w środku płyty, 9 – przykrawędziowe krótkie, 10 – podłużne wzdłuż krawędzi płyty [7]
