Zbigniew Pająk, Łukasz Drobiec

# Renowacja hełmu wieży kościoła pw. Świętych Apostołów Piotra i Pawła w Katowicach

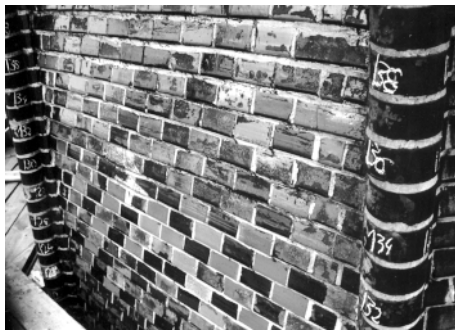
Rys. 9. Oczyszczona powierzchnia najmniej uszkodzonej północno-wschodniej pości helmu

Przed przystąpieniem do prac przeprowadzono szczegółową inwentaryzację kształtek warstwy licowej. Po wykonaniu rusztowań starannie oczyszczono i dokładnie zinwentaryzowano pod względem struktury i kolorystyki dwie najmniej zniszczone, sąsiadujące ze sobą połacie: północną i północno-wschodnią. W wyniku przeprowadzonych prac ustalono, że hełm wieży wykonany został z ponad dwudziestu typów kształtek ceramicznych, o różnej długości i szerokości, pokrytych glazurą w trzech kolorach: jasnoczerwonym, jasnozielonym i ciemnobrązowym. Elementy murowano w taki sposób, by tworzyły one na jednej płaszczyźnie ostrosłupa hełmu kolorową mozaikę w kształcie rombów oraz litery „X” (rys. 9). Na wykonanie całego hełmu zużyto blisko 30 000 kształtek. Opracowano przestrzenne modele komputerowe poszczególnych kształtek, co umożliwiło wykonanie form do ich wiernego odtworzenia (rys. 10).
