# Osiedlowe garaże podziemne – przykłady błędów projektowych i wykonawczych oraz propozycji napraw

Mgr inż. Andrzej Szewczak, mgr inż. Maciej Szelaąg, Politechnika Lubelska

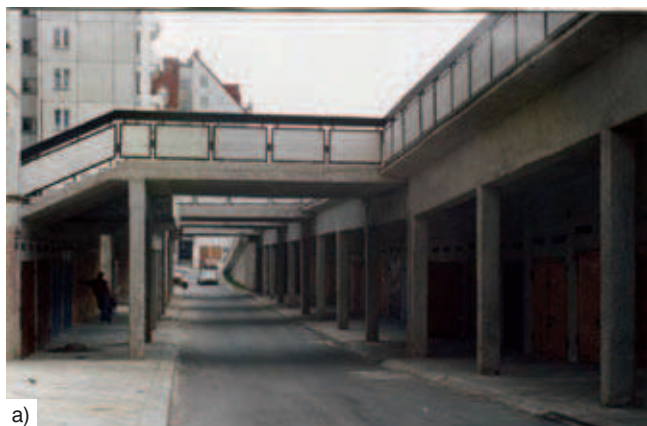
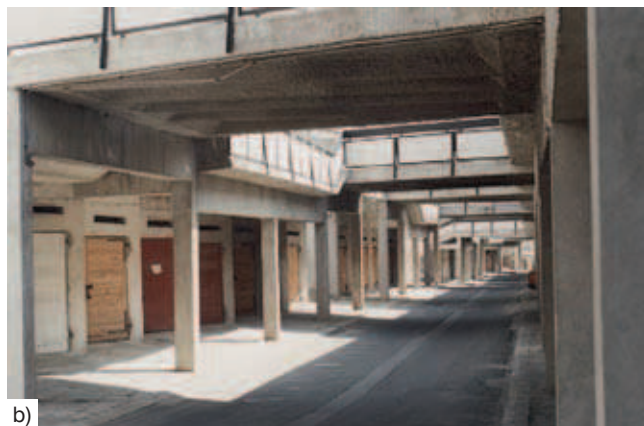
Rys. 1. Układ konstrukcyjny i ogólny widok garaży (źródło: opracowanie własne)

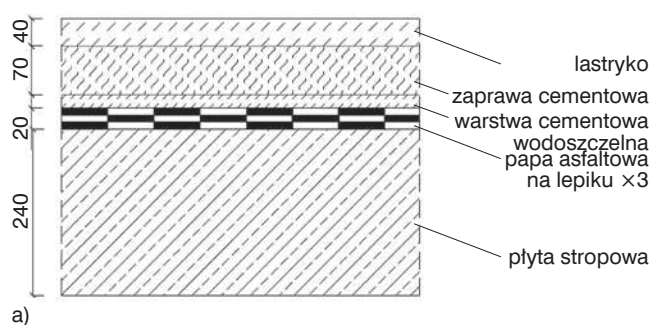
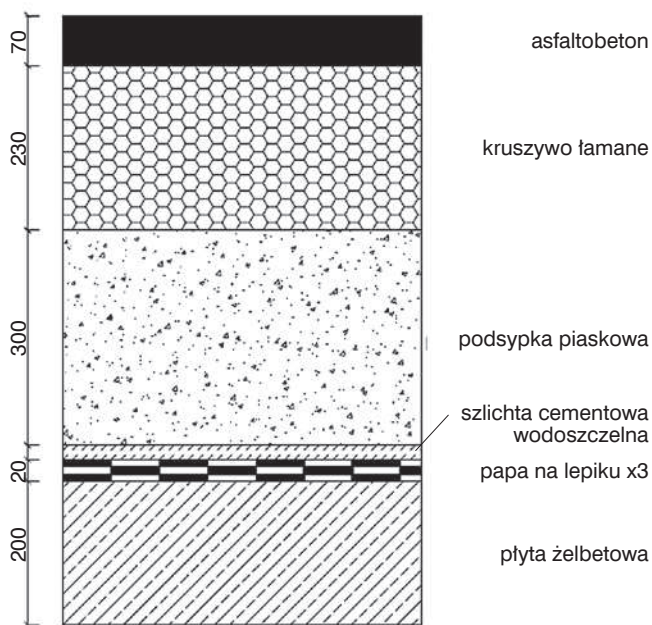
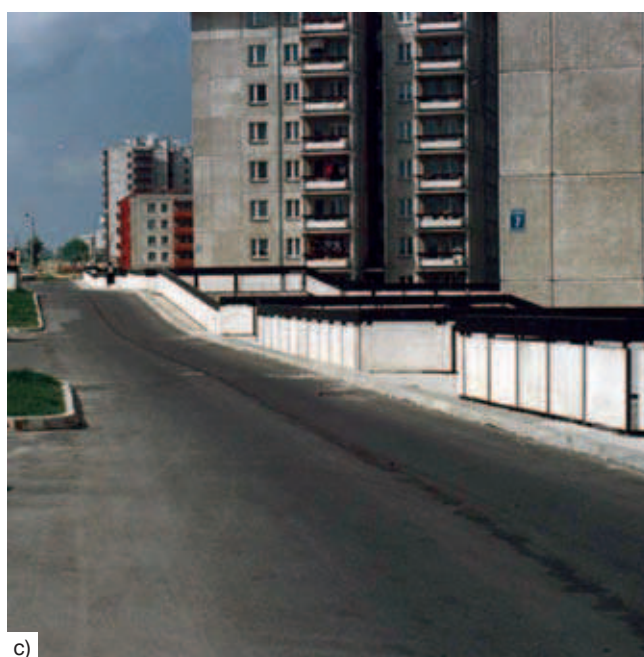
Rys. 2. Układ warstw wykończeniowych a) tarasu, b) jezdni; c) jezdnia nad garażami po stronie wschodniej (źródło: opracowanie własne)

- niezabezpieczenie szczelin dylatacyjnych konstrukcji garaży, przebiegających pod jezdnią – w wyniku braku wypełnienia woda przesączająca się przez nieuszczelnienia jezdni i parkingów powodowała zawilgocenie garaży – znaczenie miało tutaj również nieprawidłowe założenie odnośnie możliwości spływu wody zgodnie z naturalnym spadkiem terenu – uniemożliwiły to progi wynikające ze wzniesienia konstrukcji garaży na skutek ich pracy termicznej, przez co spływająca woda zalegała w obrębie dylatacji i przenikała przez strop do wnętrza garaży;
- w projekcie nie przewidziano rozwiązań dotyczących odprowadzenia wód opadowych do kanalizacji burzowej z jedni i parkingów.

Uszczelnienie spękanych tarasów powierzchniowymi środkami technicznymi, które pozwolą na wyeliminowanie przenikania wód opadowych przez górne warstwy wykończeniowe i konstrukcję stropu do wnętrza garaży; renowacji należy w tym przypadku poddać całą powierzchnię tarasów, łącznie ze schodami, dojściami do budynków oraz kładkami żelbetowymi łączącymi obydwie strony zespołu garażowego – przed przystąpieniem do uszczelnienia pęknięć należy je dokładnie oczyścić, wyfrezować i wypełnić środkiem uszczelniającym na bazie polimerów organicznych, np. żywic poliuretanowych, epoksydowych, fenolowych. Następnie powierzchnia lastryko powinna zostać dokładnie oczyszczona i uszorstniona. Tak przygotowaną powierzchnię należy zabezpieczyć poprzez zagruntowanie żywicą epoksydową gruntującą, następnie posypać powstałą warstwę suchym piaskiem frakcji 0,2–0,7 mm, a warstwy górne – nawierzchniową oraz ściernalą wykonać używając epoksydowej żywicy, która po związaniu jest odporna na uszkodzenia mechaniczne. Takie rozwiązanie

Uszczelnienie pęknięć i uzupełnienie ubytków w jezdni z wykorzystaniem środków technicznych na bazie kationowej emulsji szybkorozpadowej „S” z asfaltu D50/70 w celu zabezpieczenia przed przenikaniem wód – w tym celu powierzchnię jezdni i parkingów trzeba w pierwszej fazie naprawy odpowiednio oczyścić, na tak przygotowaną i osuszoną powierzchnię rozprowadzić metodą natryskową pierwszą warstwę emulsji, po jej wyschnięciu nanieść drugą warstwę i posypać żwirkiem frakcji 2–4 mm, i następnie uwałować lekkim walcem o ciężarze 5–100 kg tak, aby ziarna żwiru wcisnąć w emulsję asfaltową na głębokość ok. 2 mm – dzięki temu możliwe jest uzyskanie trudno ściernalnej warstwy górnej jezdni. Dodatkowo wzdłuż styków jezdni z chodnikami należy wyciąć podłużną spoinę i głębokości 25 mm wypełnić ją kitem asfaltowym o temperaturze mięknięcia ok. 140°C, wytrzymałości na ścisnienie 4 MPa i nasiąkliwości ok. 0,5–1%. Schemat rozwiązania naprawczego jezdni przedstawia rysunek 4.
