Stan techniczny elementów balkonów w budynkach wielopłytowych

Dr inż. Jacek Dębowski, Politechnika Krakowska, dr inż. Karol Firek, AGH – Akademia Górniczo-Hutnicza

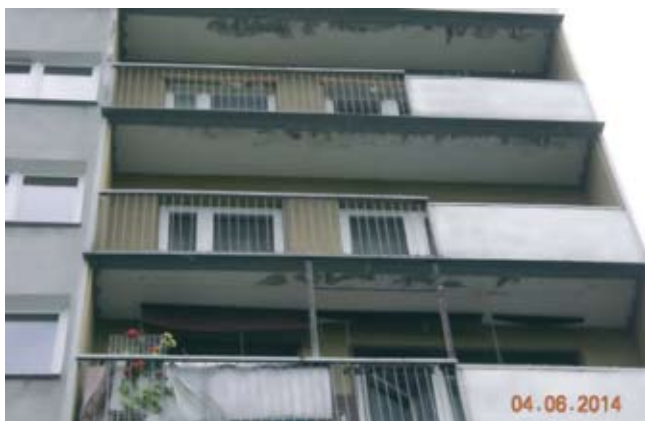
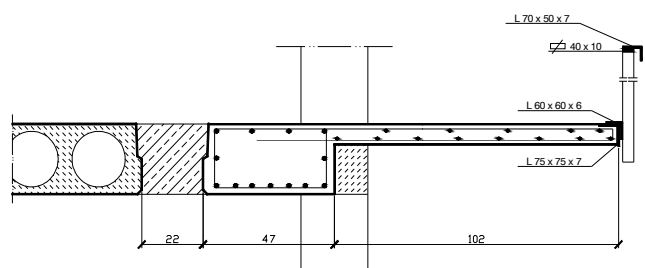
Rys. 2. Widok oraz schemat indywidualnego projektu balkonów w systemie „Żerań” [źródło: opracowanie własne]

Istotne jest, że rozwiązania te w niektórych regionach były indywidualnie modyfikowane, co powoduje dodatkowe trudności w jednoznacznej identyfikacji poszczególnych przypadków (np. rys. 2). Zadanie to jest tym bardziej utrudnione, że w obecnej chwili niejednokrotnie brak jest dokumentacji projektowo-wykonawczej istniejących budynków.

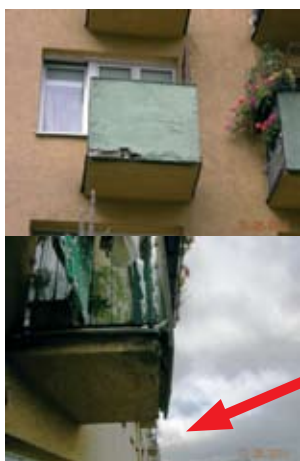
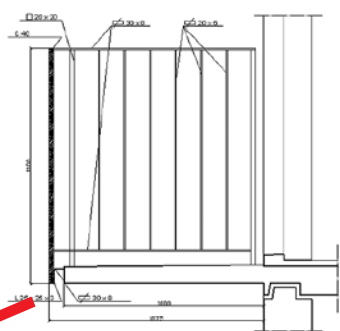
Rys. 3. Schemat oraz widok balustrady z płytą osłonową balkonu wykonanego w systemie WUF-T-67-SB/XI [źródło: opracowanie własne]
