## Metodyka i przykłady rewaloryzacji konstrukcji drewnianych w obiektach zabytkowych

### Methodology and examples of revalorization of wooden structures in historic buildings

**Cytowanie / Citation:** Rapp P. Methodology and examples of revalorization of wooden structures in historic buildings. *Wiadomości Konserwatorskie – Journal of Heritage Conservation* 2015;43:92-108

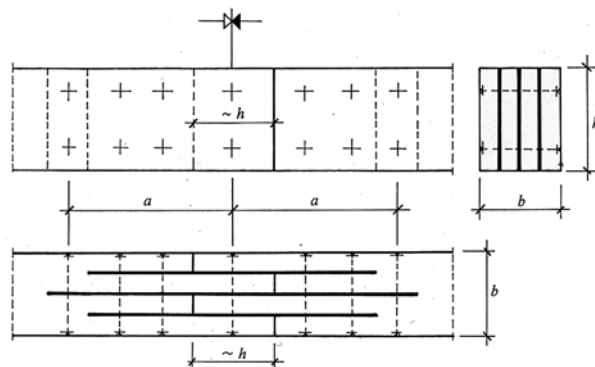
Ryc. 1. Połączenie belek na zwiđlowanie wzmocnione pionowymi blachami stalowymi wklejonymi w drewno

Fig. 1. Finger joint for beams reinforced with vertical steel plates glued into wood

There are 2 or 3 steel plates in the joint, with length equal to 4 beam depths and a longer central plate with length 6 times the beam depth. The plate thickness is 4–6 mm. Immediately before inserting, the plates must be sanded and degreased. Epoxy solvent-free adhesive with low viscosity and liquid consistence should be used. After a fit test of the joint elements should be disassembled and both sides of steel plates and wood surfaces should be covered with adhesive. Then, after the assembly, lower and lateral slots have to be sealed and joints filled with liquid epoxy adhesive. Care should be taken to fill the gaps entirely with adhesive and to remove all

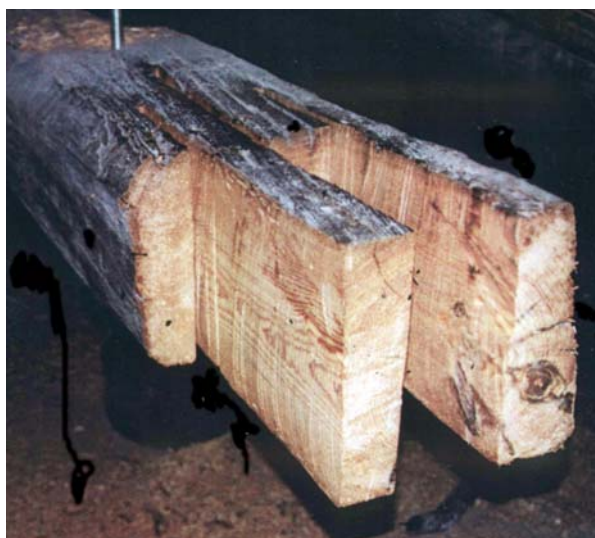
Ryc. 2. Końcówka starej belki przygotowana do połączenia na zwiđlowanie wzmocnione pionowymi blachami stalowymi

Fig. 2. Tip of old beam prepared for finger joint reinforced with vertical steel plates

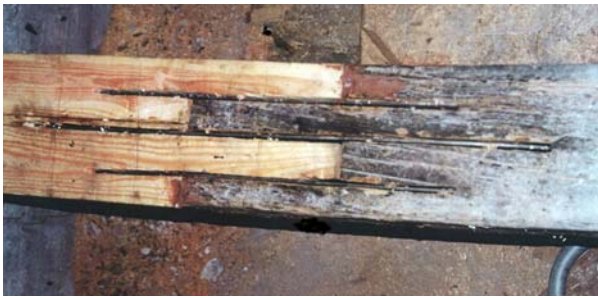
Ryc. 3. Połączenie belek na zwidłowanie wzmacnione pionowymi blachami stalowymi przygotowane do zalania żywicą epoksydową  
Fig. 3. Finger joint reinforced with vertical steel plates in beam ready for filling with epoxy resin

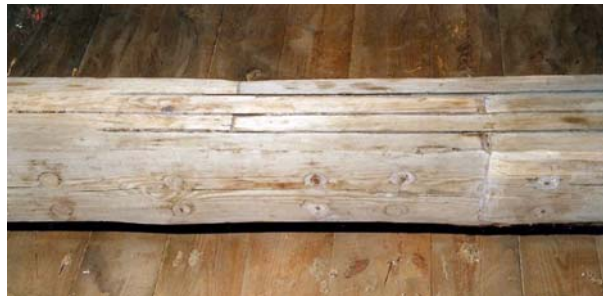
Ryc. 4. Wykonane połączenie belek na zwidłowanie wzmacnione pionowymi blachami stalowymi  
Fig. 4. Completed finger joint between beams reinforced with vertical steel plates

air bubbles. The same joint type can be used when two beams are connected in the span. A properly constructed joint guarantees a load bearing capacity of the solid beam made of healthy wood of the same dimension.

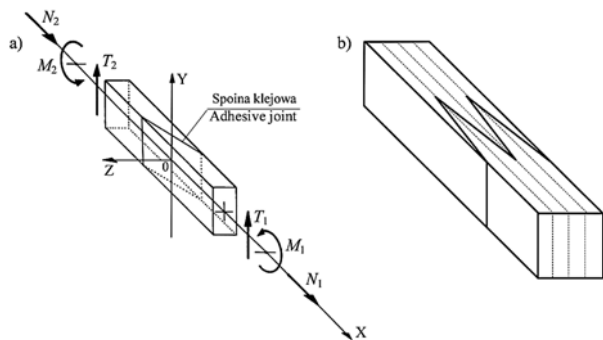
Ryc. 5. Klejone złącza ukośne w belkach drewnianych: a) – złącze ukośne i jego obciążenie, b) – złącza ukośne w belce szerokiej [6]  
Fig. 5. Scarf adhesive joint in wooden beams: a) – scarf joint and its loading, b) – scarf joints in a wide beam [6]

From the point of view of material strength a very efficient type of joint for beam elements preserving original shape, outlook, material static scheme and load bearing capacity is a scarf adhesive joint – fig. 5. Such a joint is already analyzed theoretically [6] and its practical application is in the testing stage.

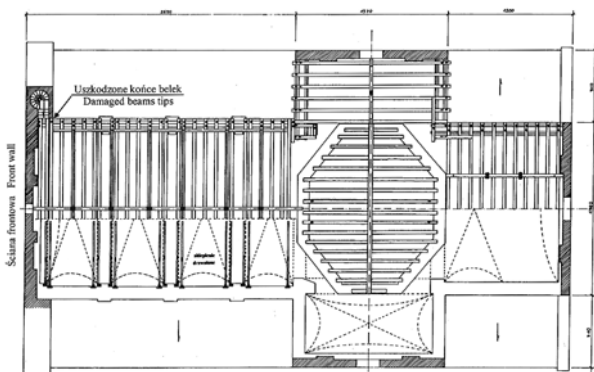
Ryc. 10. Rzut belkowania stropu poddasza w kościele farnym w Poznaniu

Fig. 10. Plan view of attic floor beams in Parish Church in Poznań

The floor beams and struts constitute a load-bearing structure for a wooden pseudo-vaulting, which is richly decorated from beneath with precious stuccowork and polychromy. That is why the stability of the system could not be compromised during repair works. Thus, it was decided to restore the damaged beam tips by methods which did not require any disassembly.

The tip of Beam 1 was restored in several stages. First, destroyed fragments of wood were removed by hewing and proofing against mould, fungi and insects was carried out using solvent preparations without oily substances. All irregular healthy fragments of wood were

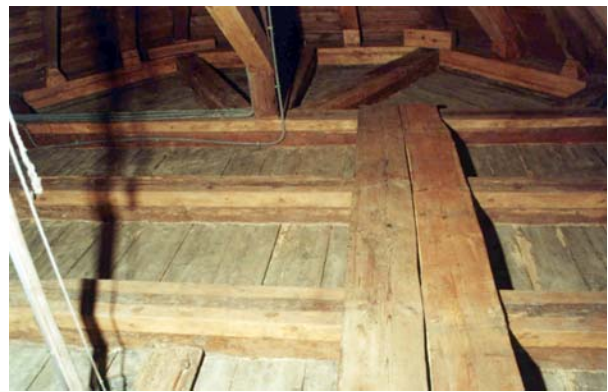
Ryc. 9. Fragment zrekonstruowanego stropu poddasza (kościół pw. św. Józefa w Kicinie)

Fig. 9. Fragment of reconstructed attic floor (St. Joseph Church in Kicin)

Repair of floor beams included removal of damaged wood by hewing and profiling the remained healthy fragments of beams, so that the losses could be filled with planks and barks with length equal to the beam length. New wood was glued to cores of the old beams by epoxy adhesive and additionally secured by screws. Surfaces of reconstructed beams were smoothed and fitting colours were chosen. The final effect of the restoration is presented in fig. 8. These works required much care. The fragment of the attic floor after repair of beams and other damage is shown in fig. 9.

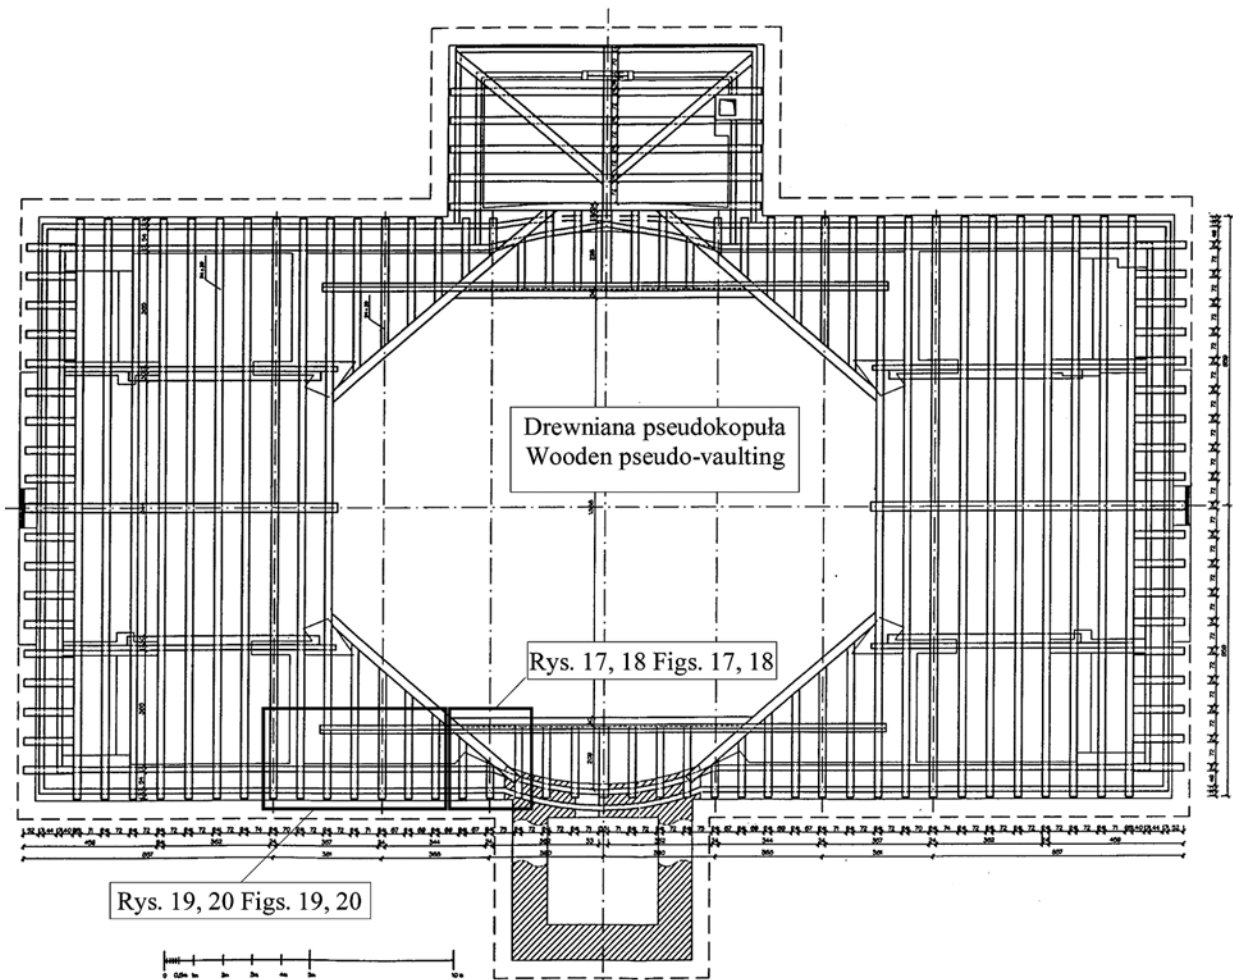
Due to damage to roof covering, which took place during many years of service, some structural elements of roof trusses and attic floor suffered a long-term action of moisture. This was the reason for wood destruction by mould, fungi and insects. A joint under the valley rafter at the tower indicated in fig. 15 and presented in fig. 17 is a good example.

In the neighbouring zone of the floor indicated in fig. 15 house fungus action was revealed. It led to a dangerous destruction of floor beams tips as well as

Ryc. 15. Rzut belkowania stropu poddasza w kościele pw. Wszystkich Świętych w Poznaniu  
 Fig. 15. Plan view of beams system of attic floor in All Saints Church in Poznań

Fragments of floor elements like ground beams, floor beams and floor purlin suffered almost complete destruction. Tips of liegender stuhl elements and rafters in main trusses were severely damaged, too. The damaged sections of beams were restored with wood glued layer-wise – fig. 18. The chosen technology resulted from the necessity to restore the elements in stages and ensuring a proper connection with undamaged material of the old fragment of the structure.

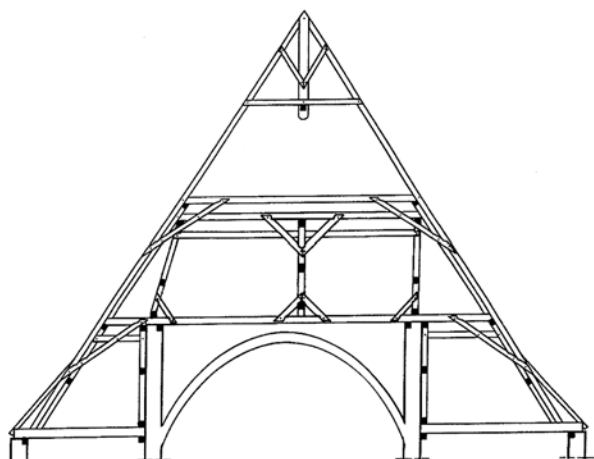
przechodzące niżej obciążenia zostały przekazane na nawy boczne. Z tego powodu, oprócz deformacji pionowych, w nawach bocznych wystąpiły znaczne deformacje poziome prowadzące między innymi do złamania zastrzałów usztywniających konstrukcję – ryc. 24, 25.

Ryc. 23. Przekrój poprzeczny przez konstrukcję dachu w kościele pw. św. Wojciecha w Poznaniu

Fig. 23. Transverse section of roof structure in St. Adalbert Church in Poznań

Ze względu na ogromny ciężar więźby pokrytej dachówką w praktyce nie ma możliwości cofnięcia zaistniałych deformacji konstrukcji. W takiej sytuacji prace naprawcze muszą się ograniczyć do wzmocnienia lub
