# Przykład realizacji elektrociepłowni o konstrukcji mieszanej: żelbetowej monolitycznej/prefabrykowanej oraz stalowej wykonywanej w latach 2014-2015

W artykule przedstawiono przykład wykonywania elektrociepłowni opalanej biomasą jako podstawowego źródła w systemie ciepłowniczym, która została wykonana w Polsce, o konstrukcji mieszanej: żelbetowej monolitycznej/prefabrykowanej oraz konstrukcji stalowej z uwzględnieniem nieprawidłowości wykonawczych, które zostały wykryte na etapie wykonawczym. Autor artykułu pełnił funkcję inspektora nadzoru inwestorskiego (zakres BQC). Przedstawiono przykłady wybranych etapów robót konstrukcyjnych oraz wybrane ustroje konstrukcyjne elektrociepłowni.

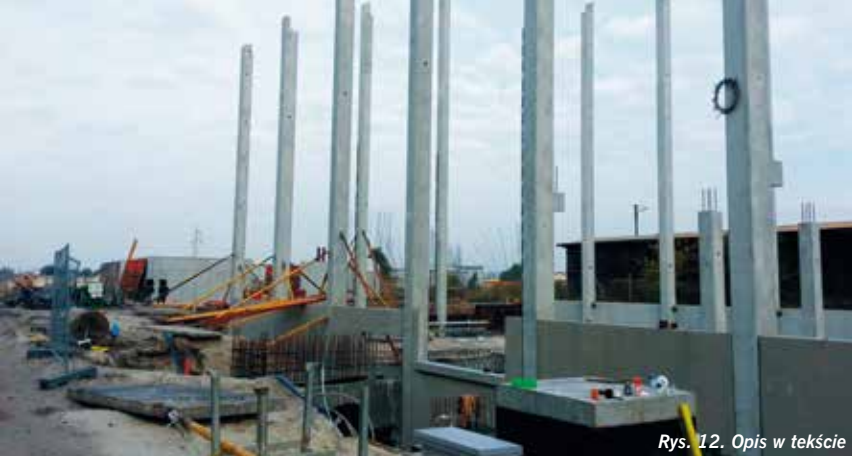
Rys. 12. Opisz w tekście

Rysunek nr 12 przedstawia widok ustawienia słupów żelbetowych prefabrykowanych budynku elektrociepłowni oraz w oddali widok ścian żelbetowych oporowych budynku magazynu do składowania biomasy.
