OCENA STANU TECHNICZNEGO URZĄDZEŃ MELIORACYJNYCH W GMINIE BYSTRZYCA KŁODZKA – OBIEKT ŁOMNICA

Liwia Pabijan^{1*}, Marta Stachowiak¹

EVALUATION OF THE TECHNICAL CONDITION OF THE MELIORATION DEVICES IN THE COMMUNITY OF BYSTRZYCA KŁODZKA – OBJECT ŁOMNICA

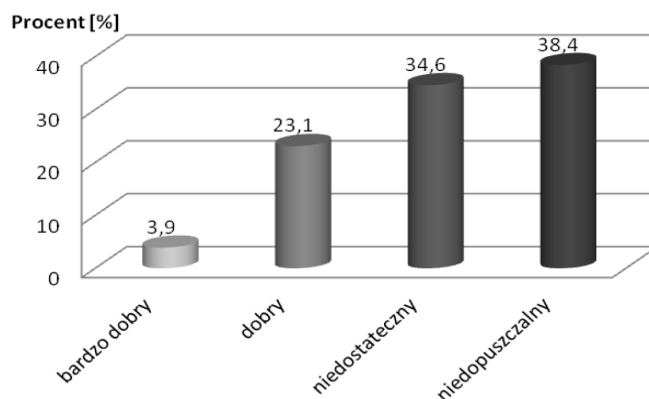
Przyjęta kategoryzacja pozwoliła zauważyć, iż tylko 3,9% (Rys. 9) omawianych urządzeń jest w stanie bardzo dobrym. Stan 23,1% urządzeń zakwalifikowany został jako dobry, pomimo drobnych usterek i defektów, które jednak nie wpływają znacząco na eksploatację. Ponadto, 38,4% urządzeń ocenionych zostało jako stan niedopuszczalny, który spowodowany jest dużym zamuleniem dna (rys. 5), wysoką roślinnością (rys. 6), zniekształceniami koryta (rys. 7) oraz skruszeniami budowli (rys. 8), wpływającymi negatywnie na ich konstrukcję. Ocena stanu urządzeń melioracyjnych na obiekcie Łomnica opisana została w tabeli 7.

Rys. 9. Stan techniczny urządzeń melioracyjnych na obiekcie Łomnica

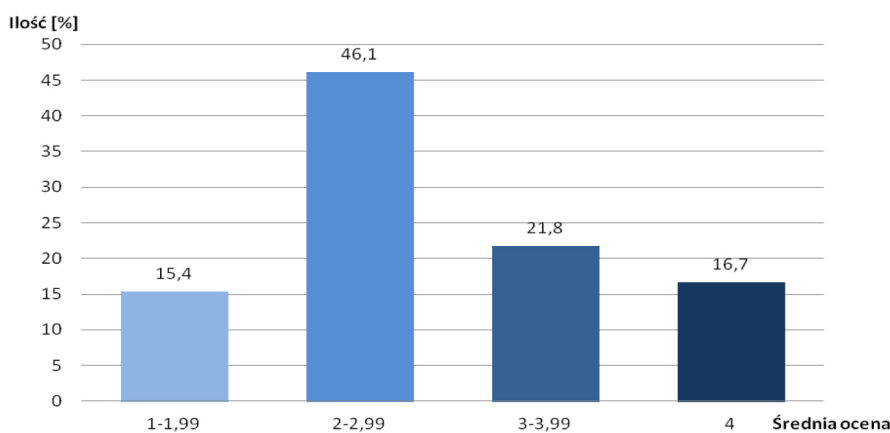
Rys. 10. Ocena stanu technicznego urządzeń melioracyjnych na obiekcie Łomnica

Opracowane średnie oceny z poszczególnych cech melioracyjnych pozwoliły ustalić priorytety przeprowadzenia konserwacji urządzeń wodno-melioracyjnych na obiekcie Łomnica. Średnie wartości z poszczególnych cech urządzeń melioracyjnych, uszeregowane zostały w czterech przedziałach: 1-1,99, 2-2,99, 3-3,99 oraz 4. Założyć można, iż 16,7% (rys. 10) urządzeń, ze względu na ich niedopuszczalny stan osiągnęło największy priorytet przeprowadzenia konserwacji. Pozostała grupa urządzeń o niskiej sprawności eksploatacyjnej stanowi 21,8%, posiadając

również wysoki priorytet zabiegów konserwacyjnych. Grupa stanowiąca 46,1% urządzeń wymaga w kolejnych latach systematycznej konserwacji oraz stałej obserwacji, gdyż w innym wypadku grozi jej degradacja prowadząca do niższych poziomów sprawności. Tylko 15,4% urządzeń można uznać za sprawne, z pojedynczymi nieprawidłowościami, które nie wpływają na ich właściwości użytkowe.

wów oraz ich odmulenie (w tym przepustów oraz wylotów drenarskich). Ponadto, wprowadzenie bieżącej rekonstrukcji uszkodzonych umocnień skarp i dna rowów, przyczyni się do zapewnienia odpowiedniej sprawności eksploatacyjnej.
