## Rewaloryzacja kościoła pw. św. Idziego w Czerwonej Wsi

## Revalorization of St. Aegidius Church in Czerwona Wieś

W artykule przedstawiono stan techniczny obiektu oraz opis kompleksowej, kilkietapowej rewaloryzacji kościoła obejmującej drewnianą więźbę dachową i stropy poddasza, ściany murowane oraz pokrycie dachu.

The present paper reports the technical state of the structure with the description of a complex multi-stage revalorization of the church involving its wooden roof structure, attic ceilings, masonry walls and roof covering.

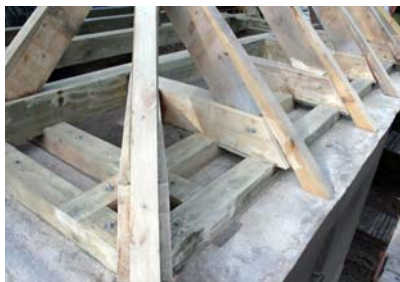
Rys. 32. Fragment odtworzonych belek podwalinowych i więźby nad zakrystią

*Fig. 32. Fragment of reconstructed sleeper beams and roof structure over the sacristy*

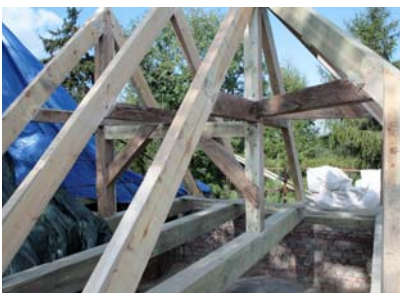
Rys. 33. Nowa więźba dachowa nad zakrystią z zachowaniem pierwotnych elementów

*Fig. 33. New roof structure over the sacristy preserving the original elements*

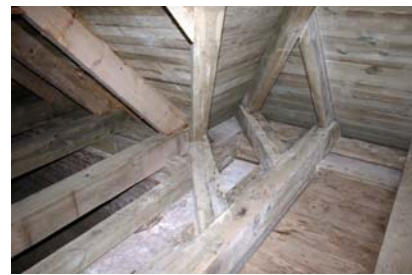
Rys. 34. Odtworzenie krokwi koszowej i narożnej oraz belek stropowych na styku zakrystii i prezbiterium

*Fig. 34. Restoration of valley and hip rafters between the sacristy and the chancel*

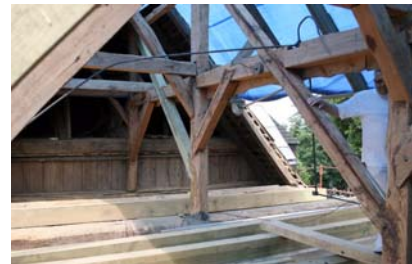
Rys. 36. Nowe belki stropowe i pierwotna ściana stolcowa nad prezbiterium

*Fig. 36. New ceiling beams and the original supporting wall over the chancel*

Similarly as over the sacristy, the technical state of the rafters and ceiling beams here was bad (fig. 35) – it was decided to replace them. The remaining elements of the roof structure were repaired and reused, see fig. 36. The detail of the joint between the rafter, the ceiling beam and a fragment of new sleeper beam is shown in fig. 37. New false ceiling over the nave was assembled with plastering over the Rabitz mesh. A view of the attic over the nave after completion of carpenter works is shown in fig. 14. At the end of 2013 works roofs over the sacristy and the nave were covered with base heat installed roofing paper and ceramic tiles placed in double crown pattern (fig. 39). New ridge turret with a bell over the sacristy was erected (fig. 40). New gut-

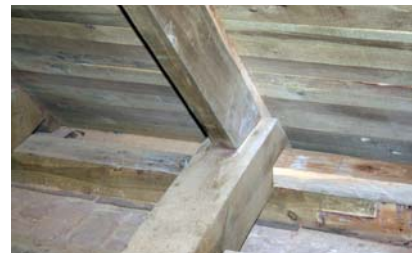
Rys. 37. Detal oparcia nowej belki stropowej na nowej podwalinie

*Fig. 37. Detail of support of the new ceiling beam at the new sleeper beam*

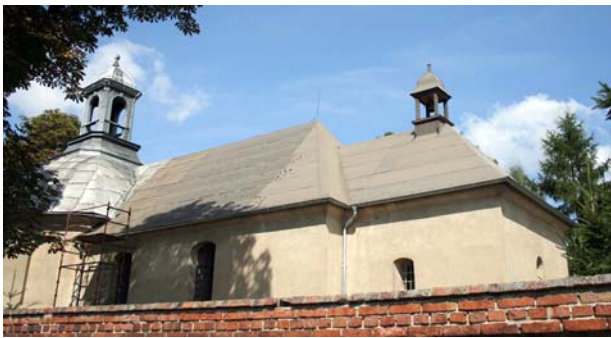
Rys. 38. Nowe dachy nad zakrystią i prezbiterium pokryte termozgrzewalną papą podkładową

Fig. 38. New roofs over the sacristy and the chancel covered with base heat installed roofing paper

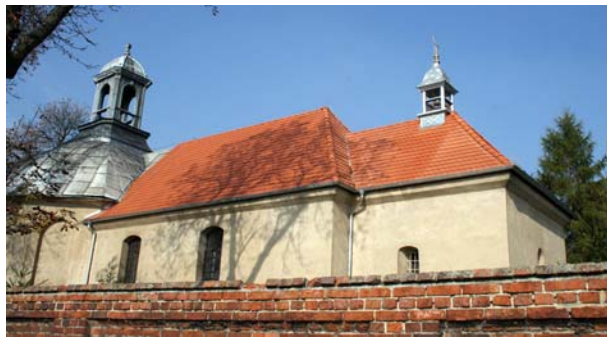
Rys. 39. Nowe dachy nad zakrystią i prezbiterium pokryte dachówką karpówką

Fig. 39. New roofs over the sacristy and the chancel covered with ceramic tiles

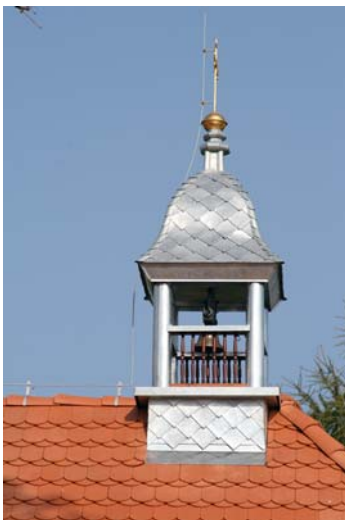
Rys. 40. Nowa sygnaturka z dzwonem nad zakrystią

Fig. 40. New ridge turret with bell over the sacristy

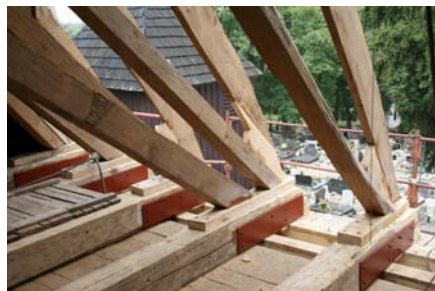
Rys. 42. Przedłużone belki stropowe nad ośmioboczną nawą. Odtworzone węzły podporowe zastrzałów i krążyn w konstrukcji pseudokopuły

Fig. 42. Lengthened ceiling beams over the octagonal nave. Restored support joints for struts and centering frames in the pseudo-dome structure

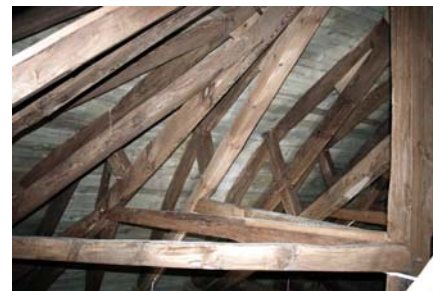
Rys. 44. Fragment naprawionej konstrukcji pseudokopuły

Fig. 44. Fragment of the repaired pseudo-dome structure

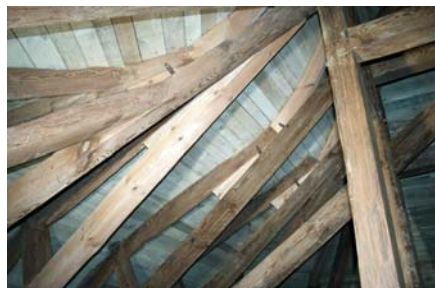
Rys. 43. Łagodne przejście z konstrukcji pseudokopuły w konstrukcję helmu

Fig. 43. Smooth structural passing between the pseudo-dome to the helmet

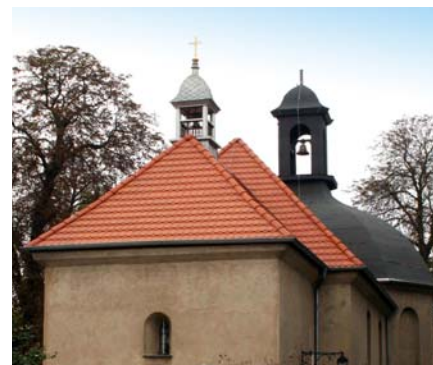
Rys. 45. Pseudokopuła i hełm pokryte termozgrzewalną papą podkładową

Fig. 45. Pseudo-dome and helmet covered with base heat installed roofing paper

The works in 2014 were done on the pseudo-dome structure. At first, the old helmet and metal covering were disassembled. Small elements like centering frames and distance braces between them and the struts were disassembled. They were repaired and protected. The helmet elements, due to their serious damaged state were made as new (fig. 41). The main task in this stage of works was lengthening of the ceiling beams and forming the support joints for the struts and the centering frames. The added fragments of the beams were done with the same cross-section as the original fragments and they were connected by steel plates of 10 mm thickness. Before this lengthening each beam was unloaded using two channel sections supported at the adjacent beams. The steel plates were attached to the beams by epoxy resin adhesive and bolts (fig. 42). Fragments of pseudo-dome structure after assembly of repaired and restored elements are shown in figs. 43 and 44. The entire pseudo-dome was covered with wood planking and with base heat installed roofing paper (fig. 45).

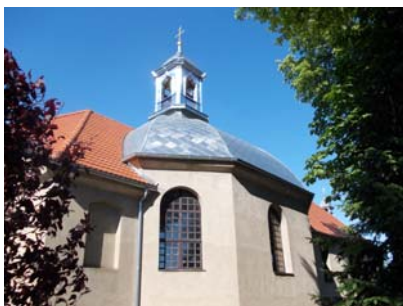
Rys. 46. Nowe pokrycie cynkowe pseudokołpę i hełmu nad ośmioboczną nawą kościoła  
*Fig. 46. New zinc-titanium covering of pseudo-dome and helmet over the octagonal nave*

In 2015 the covering of the helmet and the dome by zinc-titanium plates with diamond layout was done. Further, the works included conservation and restoration of decorative elements of the helmet, restoration and assembly of the cross over it and covering the roof over the porch with ceramic tiles (fig. 46). The bell shown in fig. 47 was hung in the glorie of the helmet. It was removed from the wooden belfry standing near the church and subjected to conservation works. The bell is now driven by PRAIS electro-magnetic engine.

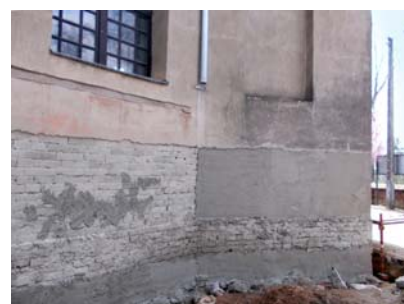
Rys. 51. Wykonywanie tynku renowacyjnego  
*Fig. 51. Renovative plastering*

In 2016 the cracked wall fragments were reinforced by embedding steel rods in horizontal grooves (figs. 48, 49). The walls at the basement were dehumidified and losses of masonry on the exterior side were filled. Base plastering at the basement (fig. 51), walls insulation under the ground level using the dimpled membrane and a ventilation gravel band around the church were done, too. The groundshaping works concluded the project. The view of the church and its neighbourhood after the completion of works is shown in fig. 52.
