Unikatowe elementy wnętrza barokowego w gotyckim kościele w Przecznie

Unique elements of the baroque interior of the gothic church in Przeczno

Cytowanie / Citation: Tajchman J. Unique elements of the baroque interior of the gothic church in Przeczno. *Wiadomości Konserwatorskie – Journal of Heritage Conservation* 2017;52:111-120

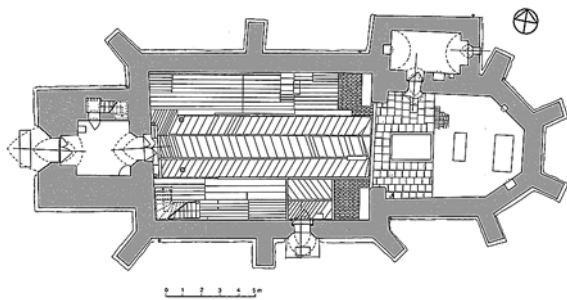
Ryc. 2. Inwentaryzacja pomiarowo-rysunkowa kościoła w Przecznie z zachowanym w nawie fragmentem podłogi fryzowej w jodełkę, oprac. studenci UMK z Torunia

Fig. 2. Inventory drawings and measurements of the Przeczno church, which include the preserved fragment of the herringbone pattern frieze flooring in the nave, prepared by students of the Nicolaus Copernicus University in Torun

The herringbone pattern frieze flooring extended along the whole nave of the church. Only three central lines have been preserved to the present day. These are located in the central part between the pews, leading to the presbytery (fig. 2)². The floor under the pews had been damaged and was gradually replaced with plain wooden board flooring.

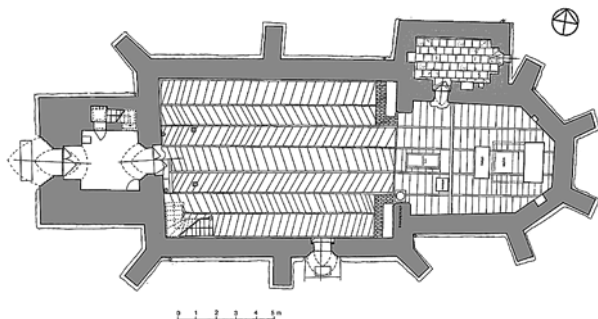
Ryc. 5. Plan kościoła z podłogą fryzową w jodełkę w nawie po pracach z 2007 r. uwzględniający nową podłogę fryzową wykonaną w prezbiterium w 2014 r. oraz posadzkę szwedzką w zakrystii po pracach, oprac. Ewa Bożejewicz

Fig. 5. The floor plan of the church with the herringbone pattern frieze flooring in the nave following the renovation work in 2007, which includes the new frieze flooring completed in 2014 and the renovated Swedish flooring in the, prepared by Ewa Bożejewicz

Konserwacja i restauracja podłogi fryzowej w nawie zostały ukończone w 2007 roku⁵. Prace poprzedziło przygotowanie odpowiednich desek. W tym celu ks. proboszcz zakupił nieobrzynaną tarcicę i poddał ją trzyletniemu sezonowaniu (naturalnemu suszeniu). W następnej kolejności rozebrano podłogę w nawie przewidując ponowne jej użycie w „pasach” środkowych. Pod podłogą znajdowały się trumny, których nie przekładano. Ich poziom wymusił pewne podwyższenie podłogi, tak aby można było położyć warstwę keramzytu jako ocieplenie. Nowe legary główne, jak i pośrednie między nimi posadowiono na betonowych bloczkach. Na legarach głównych położono listwy dębowe odcięte od dawnych fryzów (ryc. 4). Brakujące listwy fryzowe wykonano także dębowe. Stare listwy fryzowe i stare deski ułożono w ich dawnym miejscu czyli w środkowych trzech pasach. Nowe fryzy i nowe deski położono w „pasach” przyściennych (czyli pod ławkami, ryc. 5)⁶. Niestety sezonowanych desek zabrakło. Uzupełniono je nowymi, niedobrze wysuszonymi, co spowodowało w niektórych miejscach „powstanie” podłogi, którą należało doprowadzić do właściwego poziomu⁷. Kolejnym zabiegiem było (w miarę możliwości) nadanie nowym deskom kolorystyki podobnej do starych (ryc. 6 i 7)⁸.

primary joists and intermediary ones placed between them were put on concrete blocks. Oak battens cut off from old friezes were placed on primary joists (fig. 4). The missing frieze battens were recreated from oak wood. Old frieze battens and old boards were arranged in their original place, i.e. in the three central belts. New friezes and boards were arranged in belts along the walls (i.e. under the pews, fig. 5)⁶. Unfortunately, there were not enough seasoned boards. Some new, insufficiently seasoned wood had to be used. This resulted in the floor being raised in some places and the need to level it as necessary⁷. As a follow-up, the new boards were coloured using the colour scheme similar to match the colours of the old boards to the extent possible (fig. 6 and fig. 7)⁸.

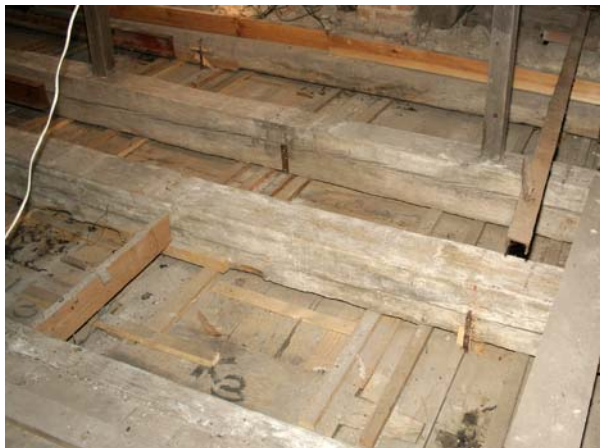
Ryc. 10. Strop płaski widziany od góry. Widoczne belki i pułap ramowo-płycinowy od góry, fot. ks. W. Dokurno

Fig. 10. View from above of the flat structural ceiling. The panel-framed ceiling and beams visible from above, photo: Fr. W. Dokurno

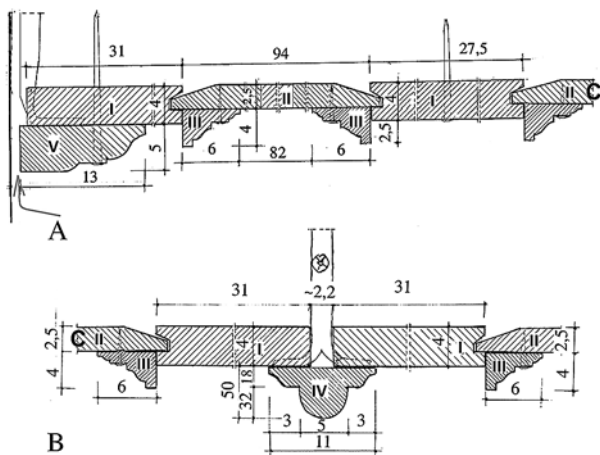
The church ceiling in Przeczno is the only panel-framed ceiling in Poland identified to date (fig. 8H)¹⁰. It consists of 48 panels. The whole surface of the ceiling is divided into 12 fields, each comprising 4 panels (fig. 9B). The panels are fixed to the bottom of the structural beams and form a flat ceiling (fig. 10). The ceiling is constructed of 4cm thick framing elements and panels made of 2.5cm thick boards, which are inserted into the framing elements (fig. 11).

Ryc. 11. Konstrukcja pułapu ramowo-płycinowego. Przekrój przez ramiaki i płyciny; A – część przyścienna; B – styk ramiaków między polami czteropłycinowymi; I – ramiaki, II – płyciny, III – listwy profilowane otaczające płyciny, IV – listwa profilowana kryjąca styki pól czteropłycinowych, V – listwa przyścienna; oprac. autora na podstawie inwentaryzacji S. Krajewskiego

Fig. 11. The structure of the panel-framed ceiling, including cross-section of framing elements and panels. A – boundary part B – framing elements contact line between the four-panel fields. I – framing elements, II – panels, III – moulded battens surrounding the panels, IV – a moulded splat masking the contact lines of the four panels making up the fields, V – a near-wall splat; author's own work based on the inventory by S. Krajewski

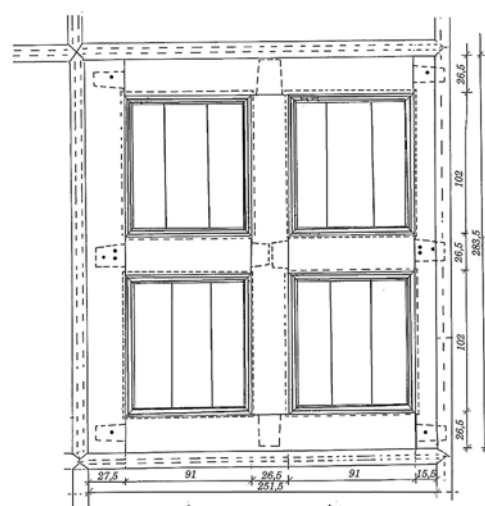
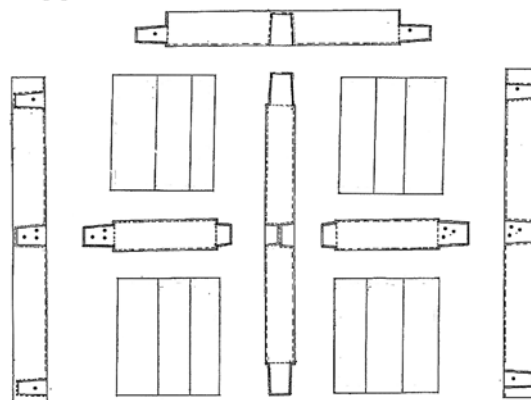
Płyty te otoczone są profilowanymi listwami (ryc. 11-III). Każde pole składa się z czterech płyt wpuszczanych w otaczające je ramiaki, które połączone są ze sobą pod kątem prostym na złącza (ryc. 12), których nazwy brak w literaturze stolarskiej polskiej, mimo że były dość powszechne w stolarce kościelnej aż do XIX wieku (w ławkach, ambonach, stallach, a nawet w ołtarzach)¹¹.

Ryc. 12. Pole czteropłycinowe pułapu ramowo-płycinowego; A – Widok od dołu w stanie złożonym; B – Widok od góry elementów po rozłożeniu; oprac. autora na podstawie inwentaryzacji S. Krajewskiego

Fig. 12. A four-panel field of the panel-framed ceiling. A – View from below of a complete field. B – View from above of disassembled elements; author's own work based on the inventory by S. Krajewski.
