Patrick Ashley, GE, BENTLY NEVADA, Manchester, United Kingdom
 Piotr Miałkowski, GE, Oddział BENTLY NEVADA, Warszawa, Polska
 Ryszard Nowicki, GE, Oddział BENTLY NEVADA, Poznań, Polska

DIAGNOSTYKA DRGAŃ SPIRALNYCH WIRNIKOWYCH MASZYN ELEKTRYCZNYCH

DIAGNOSTICS OF SPIRAL VIBRATIONS IN ROTATING ELECTRIC MACHINERY

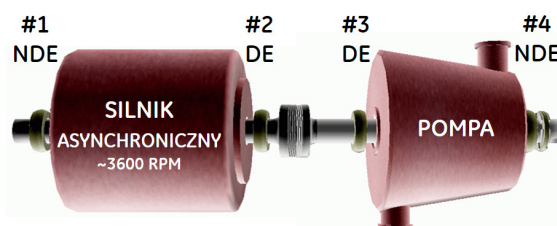
Rys. 1. Schemat agregatu pompowego

W czasie poremontowego uruchomienia agregatu pompowego, w kilkanaście minut po uruchomieniu silnika, doszło do jego odstawienia w wyniku zadziałania zabezpieczeń na okoliczność wzrostu drgań. Bezpośrednią przyczyną były drgania względne w węzle łożyskowym silnika leżącym po jego stronie napędowej.

Przeprowadzona inspekcja pokazała ewidentne ślady przytarcia. Rozpoznanie typu uszkodzenia pozwoliło na podjęcie decyzji o demontażu silnika i skierowania go do naprawy.

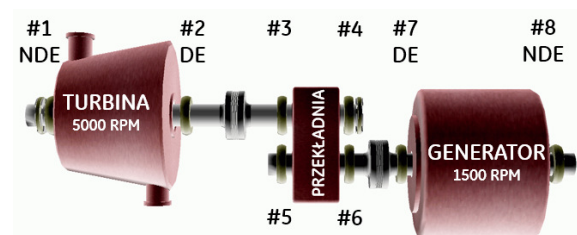
Rys. 7. Schemat agregatu turbo-generatora

Problemy powodowane drganiami spiralnymi w podobnym stopniu jak dla silników mogą również być obserwowane dla generatorów. Na Rys. 7 pokazano schemat agregatu, na którym zaobserwowano drgania falujące, które w jednym z węzłów łożyskowych osiągnęły poziom bliskie dopuszczalnemu poziomowi alarmowemu.
