Identyfikacja zjawiska powstawania przebarwień na powłoce niskoemisyjnej szkła stosowanego w szybach zespolonych i jego eliminacja

MGR INŻ. SŁAWOMIR PABIAN, MGR INŻ. JOANNA RYBICKA-ŁADA,
MGR INŻ. ANDRZEJ MUCHA

INSTYTUT CERAMIKI I MATERIAŁÓW BUDOWLANYCH, ODDZIAŁ SZKŁA I MATERIAŁÓW BUDOWLANYCH W KRAKOWIE, ZAKŁAD TECHNOLOGII SZKŁA

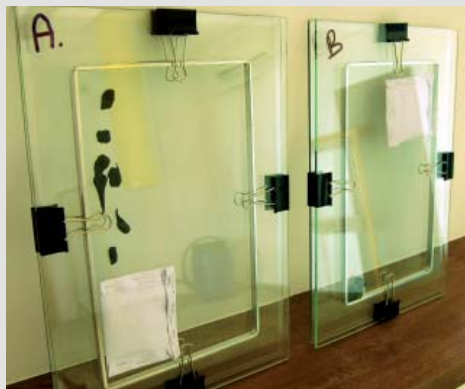
Fot. 6. Próbkę mas uszczelniających, zamknięte w przestrzeni międzyszybowej specjalnie przygotowanych próbek

We wszystkich badanych obiektach wystąpił ubytek masy w wyniku nagrzewania w temperaturze około 60 °C, co wskazuje na możliwość emisji związków lotnych. Najbardziej widoczne przebarwienia na powłoce niskoemisyjnej, były obserwowane na szdach, w których przestrzeniach międzyszybowych znajdował się butyl lub tiokol. Dla tych próbek charakterystyczny był także największy ubytek masy uszczelnień. Obserwowana różnica w wyglądzie odbarwienia pomiędzy próbkami B i D, w których zastosowano różne rodzaje tiokolu (masy dwuskładnikowe), może wynikać ze sposobu przygotowania

tego rodzaju masy uszczelniającej przez producenta szyb zespolonych. Inną przyczyną bywa również jakość składników, która może być różna, zależnie od producenta uszczelnienia lub innych warunków. Najmniejszy efekt odbarwienia uzyskano na próbkach C i E, gdzie zastosowano masy uszczelniające na bazie poliuretanu. W przypadku tych próbek stwierdzono również najniższy ubytek masy, który nie przekraczał 0,17% i był ponad 2 razy niższy niż dla próbek, w których użyto tiokolu. Największą tendencję do tworzenia odbarwień na powłoce niskoemisyjnej zauważono na próbce z butylem. W tym przypadku odbarwienie jest bardzo dobrze widoczne już przy ubytku masy na poziomie 0,24%. Na próbce kontrolnej F, w której przestrzeni międzyszybowej nie było próbki masy uszczelniającej, nie odnotowano żadnych zmian na powłoce niskoemisyjnej.
