ANTROPOGENICZNE PRZYCZYNY GRAWITACYJNEJ DEGRADACJI TERENU KOLEJOWEGO W ZBROSŁAWICACH

STRESZCZENIE

ANTROPOGENOUS ACTIVITIES AS FACTORS OF GRAVITAL DESTRUCTION OF THE RAILWAY TRACK IN ZBROSŁAWICE (POLAND)

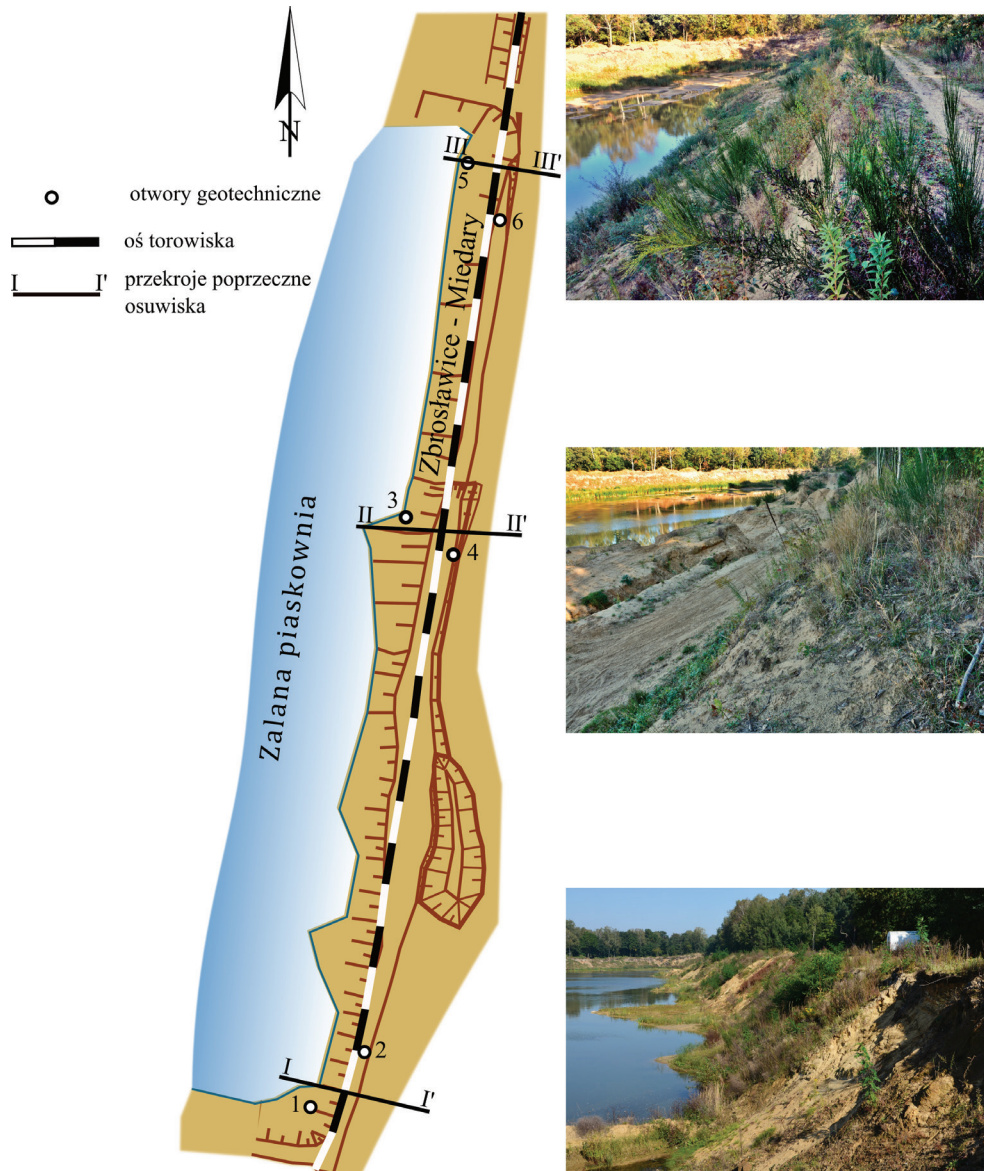
Rys. 2. Lokalizacja odwiertów i przekrojów geotechnicznych na tle zdegradowanego odcinka trasy kolejowej Zbrośławice-Miedary
Fig. 2. Localization of boreholes and geotechnical sections along destroyed railway track Zbrośławice - Miedary

Warunki gruntowo-wodne rozpoznano sześcioma odwiertami, z których trzy wykonano na koronie skarpy w obszarze nieczynnej linii kolejowej oraz trzy u podstawy lub w dolnej części skarpy (rys. 2). Wszystkie otwory wiercono do głębokości 6 m, przez co w sumie uzyskano 12 m profilu gruntu. Wyróżniono trzy warstwy geotechniczne gruntów niespoistych i dwie warstwy gruntów spoistych (rys. 3, 4).

Efekty degradacji terenu kolejowego aktualnie są o różnym stopniu zaawansowania wzdłuż wyróżnionych odcinków trasy: południowego, środkowego i północnego (rys. 2).

Odcinek południowy. Wysokość skarpy osiąga prawie 8 m i charakteryzuje się dominacją deformacji ciągłych (rys. 2, 4). Krawędź niszy osuwiskowej pokrywa się z przebiegiem osi zdemontowanego torowiska, natomiast czoło jęczora osuwiskowego znajduje się w zbiorniku wodnym. Koluwium składa się z gruntu detrytycznego złożonego z piasku i żwiru (rys. 4).
