Ireneusz Płuska

Konserwacja dekoracyjnych murów oporowych oraz wiaduktu kolejowego przy ul. Lubicz w Krakowie

5. Wykonane prace konserwatorskie

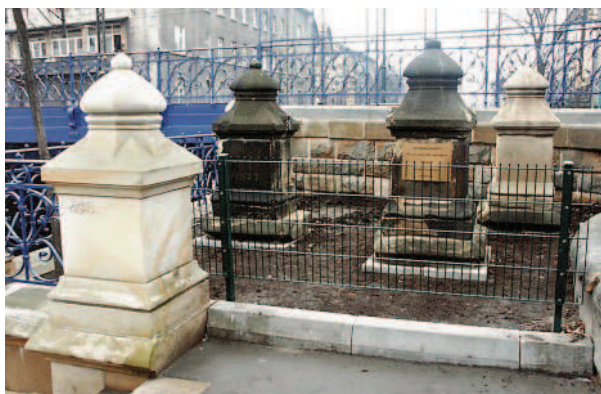
Pierwotne oryginalne słupki kamienne eksponowane w małym lapidarium zorganizowanym w pobliżu wiaduktu kolejowego (Fot. I. Płuska)

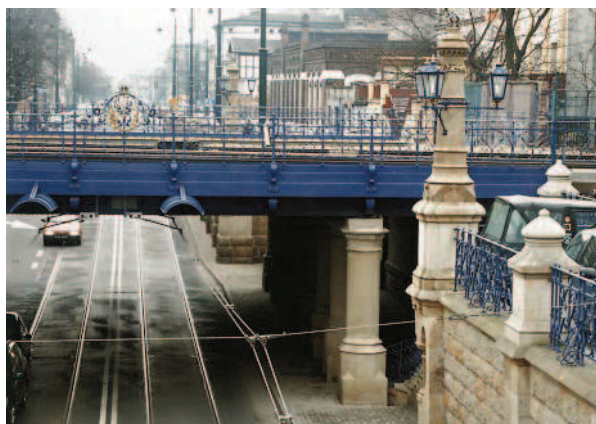
Wiadukt kolejowy z fragmentem murów oporowych i kolumnadą (Fot. I. Płuska)

Znacznemu zniszczeniu uległy też kolumny wiaduktu kolejowego. Liczne podłużne spękania trzonów i ubytki baz kolumn to między innymi efekt permanentnych wstrząsów pochodzących od przejeżdżających górą pociągów.

Na wiadukcie kolejowym charakterystyczne były nieszczelności występujące pomiędzy konstrukcją nośną wiaduktu a przyczółkami zbudowanymi z betonu z okładziną kamienną. Przez ubytki w nasypie kolejowym przenikała do metalowej konstrukcji wiaduktu woda z opadów atmosferycznych, co powodowało dodatkowe zamakanie murów pod wiaduktem, które niemal w całości pokryte były rdzawymi zaciekami będącymi wynikiem osadzania się produktów korozji żelaza.
