## Zachowanie oryginalnych odkształceń obiektu jako zagadnienie konserwatorskie na przykładzie kościoła oo. Franciszkanów w Jaśle (cz. II)

### Preserving original deformations in the object as a conservation issue on the example of the Franciscan Church in Jasło (part II)

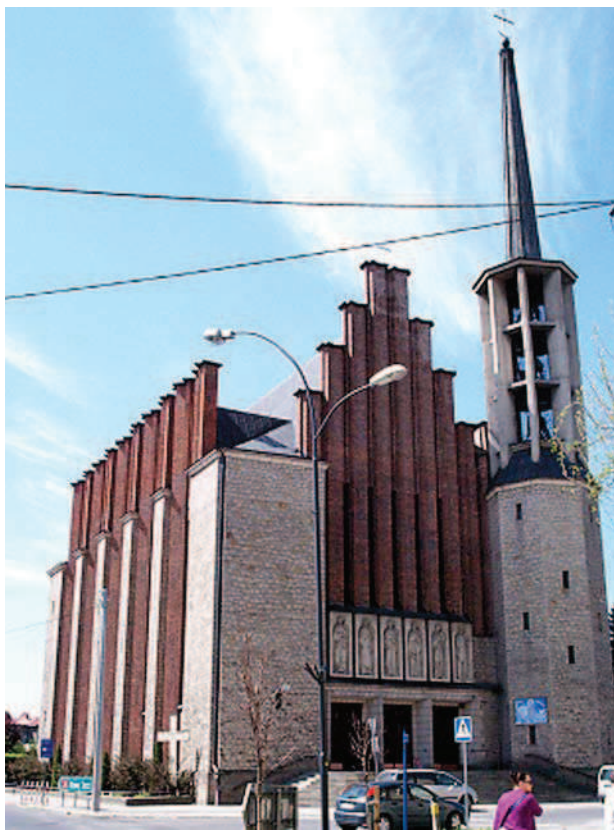
Ryc. 1. Fasada kościoła oo. Franciszkanów w Jasle (autor: S. Dudek), 2013  
 Fig. 1. Facade of the Franciscan church in Jasło (author: S. Dudek), 2013

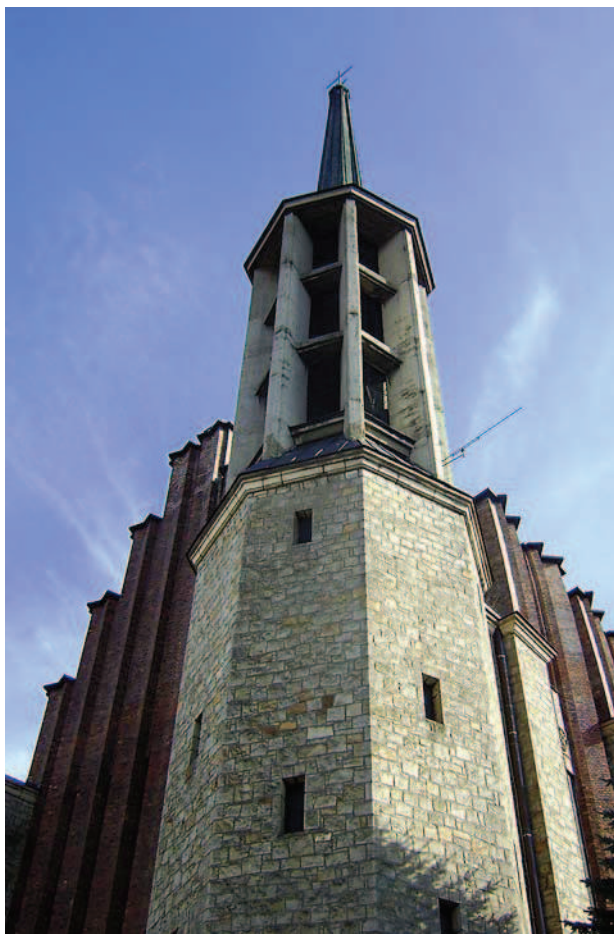
Ryc. 2. Dzwonnica (autorka: J. Figurska-Dudek), 2013  
 Fig. 2. The bell tower (author: J. Figurska-Dudek), 2013

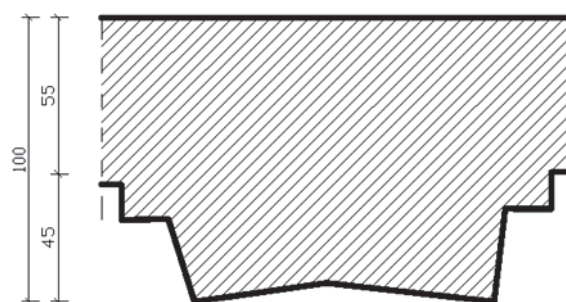
Ryc. 3. Przekrój poziomy pojedynczego segmentu fasady (autorzy: M. Gosztyła, M. Łaba), 2012

Fig. 3. Horizontal cross-section of a single segment of the facade (authors: M. Gosztyła, M. Łaba), 2012

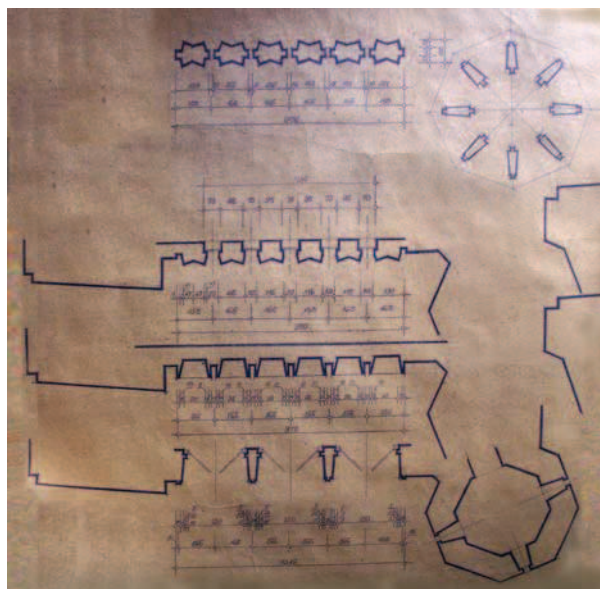
Ryc. 8. Rysunek przekrojów sterczyn, zdjęcie projektu Zbigniewa Kupca, źródło: Zakon oo. Franciszkanów w Jaśle, 2012

Fig. 8. Sketch of pinnacle cross-sections, photo of the project by Zbigniew Kupiec, source: Franciscan Order in Jasło, 2012

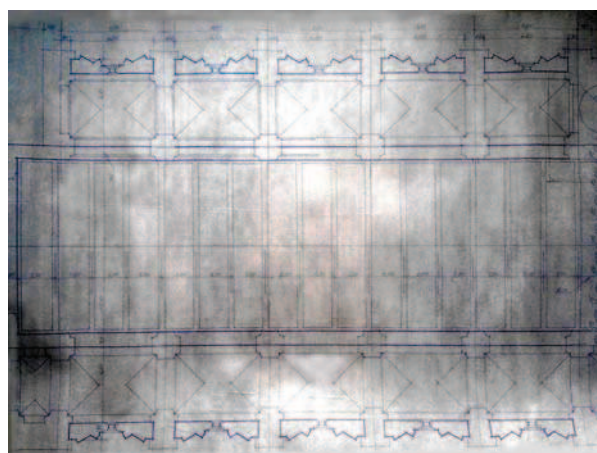
Ryc. 9. Rzut stropu kościoła, zdjęcie projektu Zbigniewa Kupca, źródło: Zakon oo. Franciszkanów w Jaśle, 2012

Fig. 9. Projection of the church ceiling, photo of the project by Zbigniew Kupiec, source: Franciscan Order in Jasło, 2012
