Interakcja konstrukcji więźby dachowej z układem ścian i przypór w zabytkowym obiekcie sakralnym

Structural interaction of tower with walls and flying buttress system in historic church

Cytowanie / Citation: Miedziałowski C., Malesza J., Szkobodziński J. Structural interaction of tower with walls and flying buttress system in historic church. *Wiadomości Konserwatorskie – Journal of Heritage Conservation* 2016;46:76-86

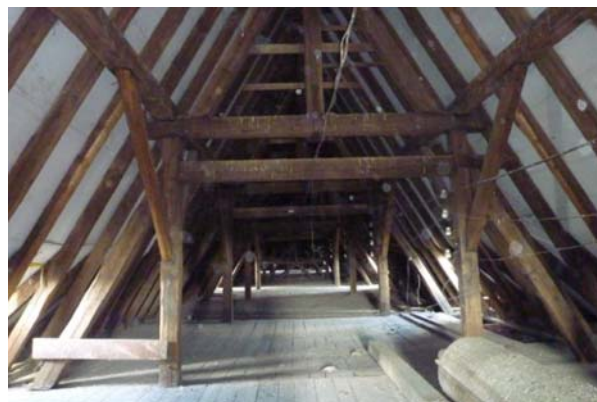
Ryc. 2. Widok więźby dachowej nad nawą główną

Fig. 2. General view of timber roof structure above the central nave

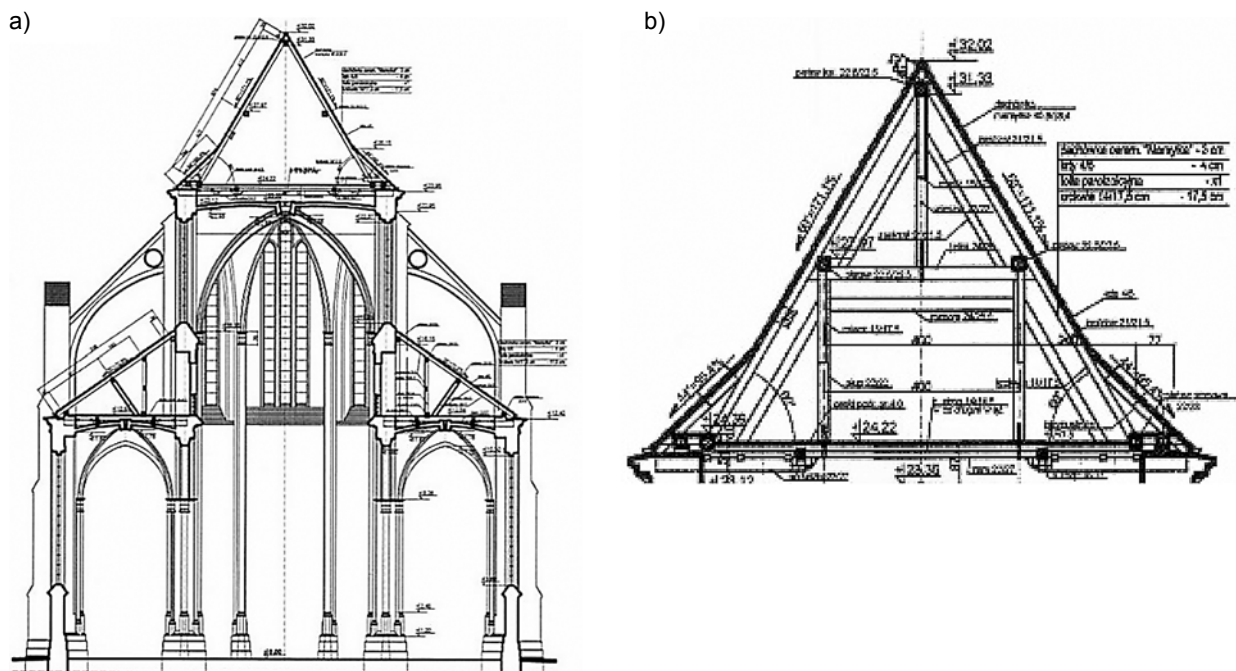
Ryc. 3. Przekrój poprzeczny przez konstrukcję budynku z widoczną więźbą dachową; a) nad nawą środkową dźwigar pośredni, b) nad nawą środkową dźwigar pełny

Fig. 3. Cross-section of the building showing the roof structure, (a) intermediate truss above the nave; (b) main truss above the nave

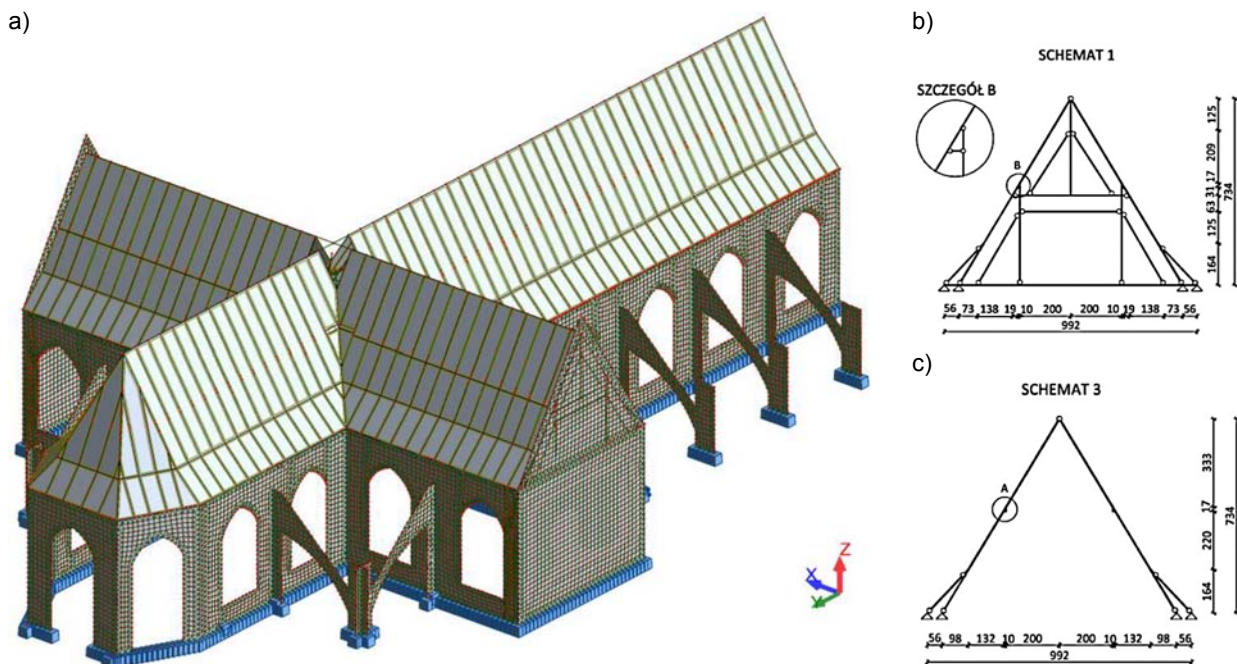
Analyzed timber structure is supported on the walls of the main nave strengthened by buttress side. Scheme of roof and walls structure is shown in figure 8. Buttress arches supporting walls of central nave are also shown. Wall and buttress is described applying shell elements while the roof structure is described applying the beam elements in three dimensional model – 3D.

Ryc. 8. Model analizy numerycznej analizowanej konstrukcji: a) model konstrukcji, b) i c) schematy statyczne więzarów dachowych
 Fig. 8. Numerical analysis model of church structure: a) model of structure, b) and c) static scheme of roof truss

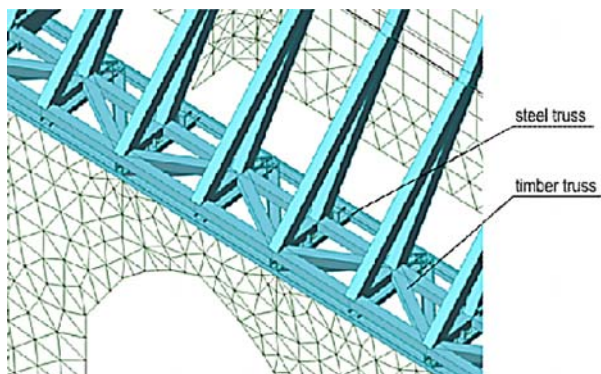
Structure was analyzed in three different adapted schemes. The first scheme considers support of truss on the pole plate being supported on full trusses system. The second static scheme presents proposal of strengthening of two parallel pole plates creating horizontal truss. Diagonals in this truss were modeled applying timber elements with the cross-sections of 10×10 cm and

Ryc. 9. Model statyczny utworzonych kratownic
 Fig. 9. Static model of truss

strength parameters similar to those from original roof structure. The third taken in analysis, the steel truss at the level of the straining beams of roof structure. Static model of the truss is shown in fig. 9.
