Rewaloryzacja budynku Starej Pijalni w Goczałkowicach-Zdroju

Restoration of the Old Pump Room in Goczałkowice-Zdrój

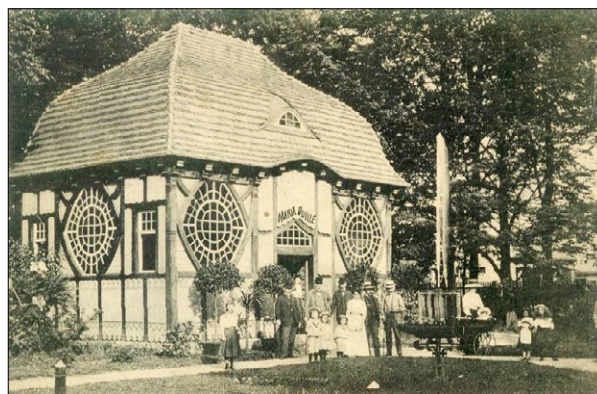
Ryc. 1. Budynek Starej Pijalni, 1862; źródło: <http://www.info-goczałkowicezdroy.pl/warto-zobaczyc/zabytki/>

Fig. 1. The Old Pump Room, 1862; source: <http://www.info-goczałkowicezdroy.pl/warto-widzyc/zabytki/>

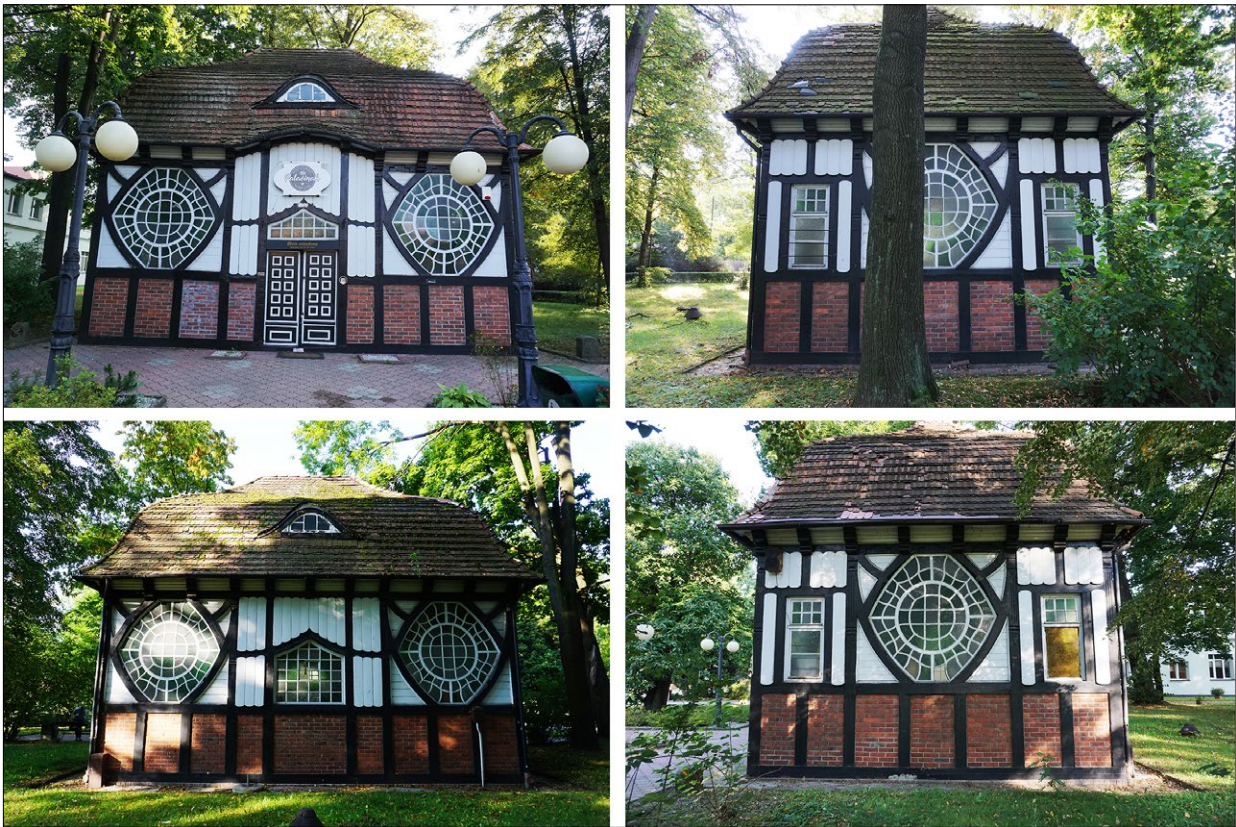
Ryc. 2. Budynek Starej Pijalni, widok elewacji, 2020; fot. K. Kudyba, P. Węgrzyn

Fig. 2. The Old Pump Room, view of the front facade, 2020; photo by K. Kudyba, P. Węgrzyn

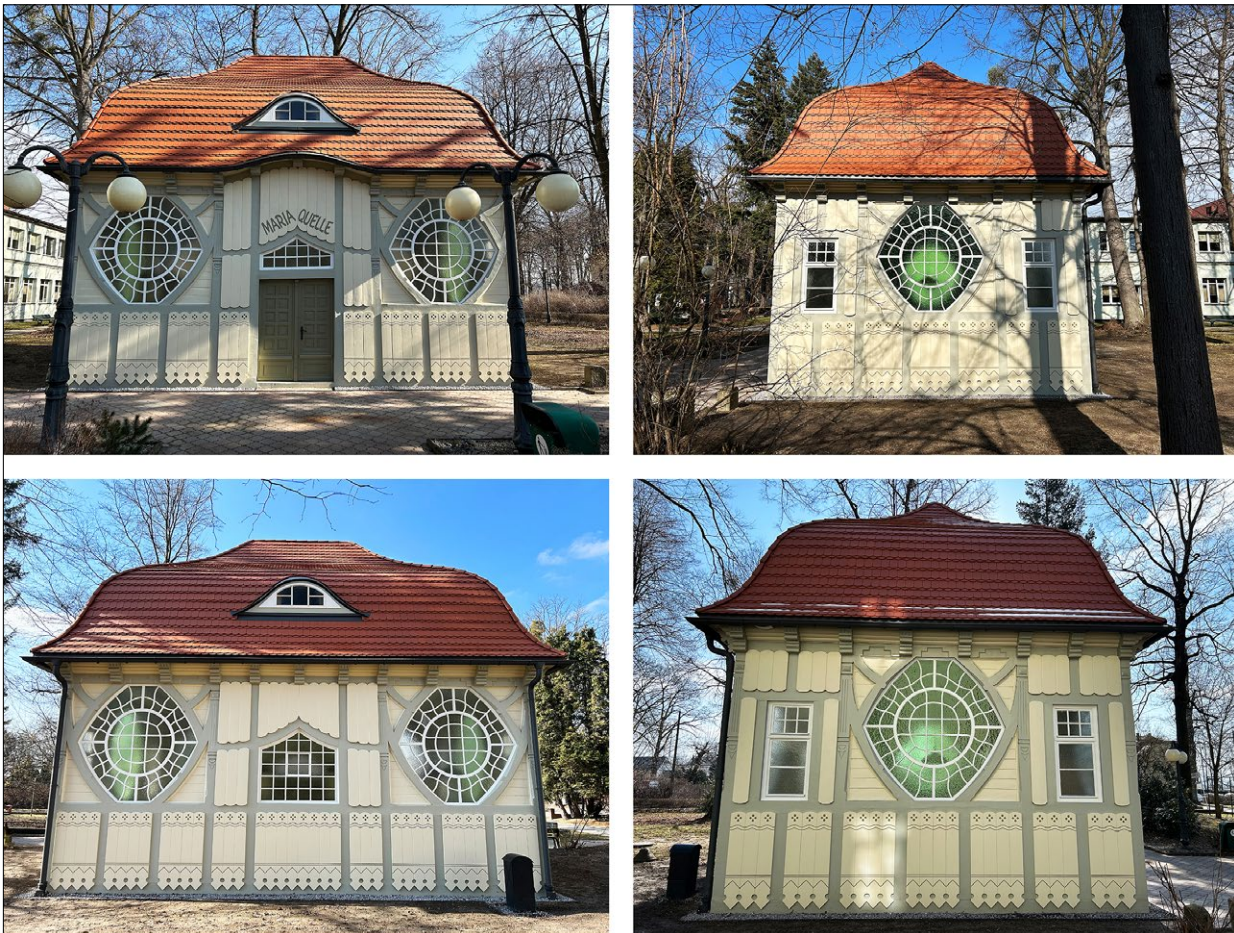
Ryc. 8. Budynek Starej Pijalni, widok elewacji, 2023; fot. M. Krause-Świerczyńska

Fig. 8. The Old Pump Room, view of the front facade, 2023; photo by M. Krause-Świerczyńska

The window frames underwent separate restoration processes. Owing to major deformation of the flat surfaces and permanent distortion, as well as the significant damage to the frames of the dormer windows, the windows on the front wall were dismantled with particular care and transported to a workshop for full renovation, preserving the original divisions and profiles. “The dismantled glass was cleaned and used to glaze the windows being restored. Any gaps were filled with colorless Cathedral glass and green Wissmach 309 Mystic glass” [Maliborski, p. 3]. The remaining windows were restored, the secondary mullions were removed and the green glazing was standardized. In keeping with the arrangements agreed with a representative from the Voivodeship Department for the Protection of Monuments, a decision was made to glaze the windows on the front and rear facades with colorless glass, and with green glass on the side facades.

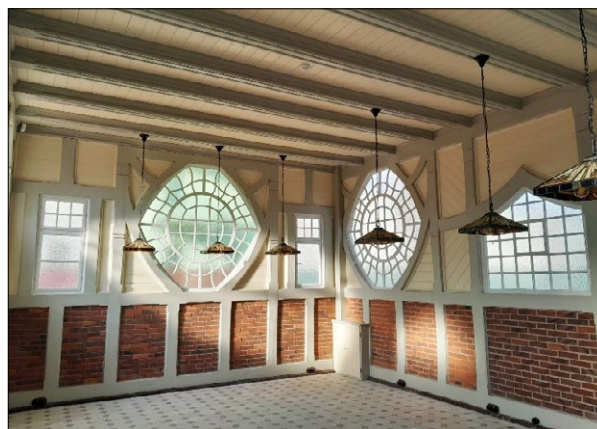
Ryc. 9. Budynek Starej Pijalni, wnętrze, 2023; fot. M. Krause-Świerczyńska

Fig. 9. The Old Pump Room, interior, 2023; photo by M. Krause-Świerczyńska

W pracach renowacyjnych wnętrza uwzględniono, oprócz pełnej kolorystyki, zły stan techniczny warstw istniejącej posadzki oraz brak ogrzewania w obiekcie. Przyjęto wymianę wszystkich warstw posadzki z uwzględnieniem izolacji termicznej i przeciwwilgociowej oraz z racji wcześniejszego braku ogrzewania zastosowano matę grzewczą (zasilaną prądem elektrycznym) w warstwie wylewki, co zapewni temperaturę powyżej 5°C w okresie niższych temperatur, kiedy budynek od jesieni do wiosny nie będzie użytkowany. W celu uzyskania zadowalającego efektu estetycznego, biorąc pod uwagę pierwotny bogaty wystrój pijalni, istniejące wcześniej panele podłogowe zastąpiono odpowiednio dobraną posadzką ceramiczną w kształcie plastra miodu. Dodatkowo wykonano pełny remont instalacji elektrycznych i wodno-kanalizacyjnych. Całość prac, nadzorowanych przez Wojewódzkiego Konserwatora Zabytków w Katowicach z siedzibą w Bielsku-Białej, zakończono w lutym 2023 roku. Widok budynku Starej Pijalni wraz z wnętrzem po zakończeniu prac przedstawiony jest na ryc. 8 i 9. Po remoncie obiekt z powodzeniem będzie ponownie pełnił funkcję pijalni wód.

was a complete renovation of the electrical, water and plumbing systems. All works, overseen by the Voivodeship Conservator of Monuments in Katowice based in Bielsko-Biala, were completed in February 2023. The renovated Old Pump Room, along with its interior, can be seen in Figs. 8 and 9.
