Analiza porównawcza – wieże zagrożone zawaleniem w Polsce i we Włoszech: różne przyczyny, podobne problemy

Comparative analysis of collapsing towers in Poland and Italy: different causes, similar problems

Cytowanie / Citation: Jasienko J., Di Tommaso A., Bednarz L., Casacci S., Raszczuk K. Comparative analysis of collapsing towers in Poland and Italy: different causes, similar problems. *Wiadomości Konserwatorskie – Journal of Heritage Conservation* 2015;43:38-50

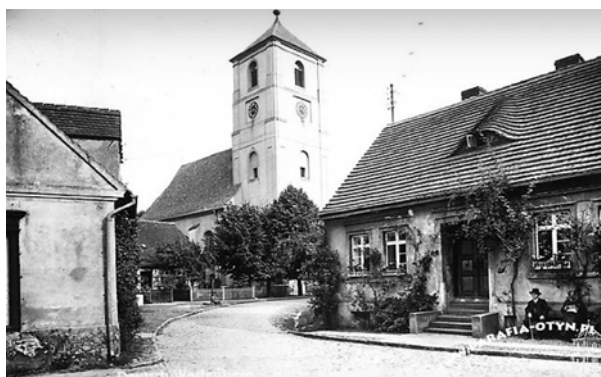
Rys. 1. Widok kościoła w Otyniu – przełom XIX i XX w. (fot. www.parafia-otyń.pl)

Figure 1. View of the church in Otyń – late 19th/early 20th century (photo www.parafia-otyń.pl)

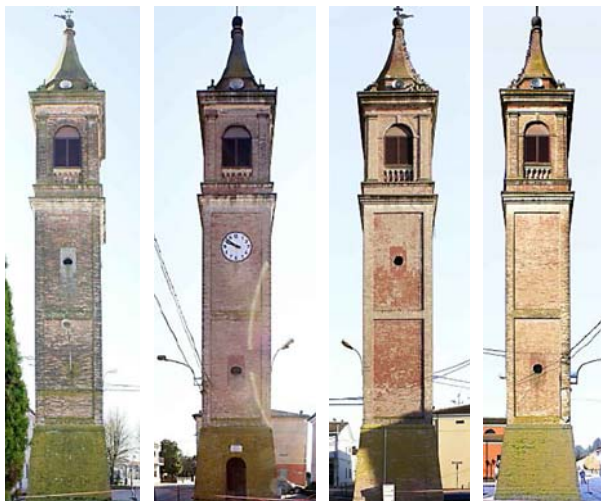
Ryc. 5. Dzwonnica w Reno Centese (zob. przyziemie, korpus, dzwonnica i iglica)

Fig. 5. The bell tower of Reno Centese (see basement, trunk, belfry, spire)

The free-standing bell tower of Reno Centese is located in the village square of the municipality of Cento, province of Ferrara, Italy (FE). Starting from its base, the tower is made up of 1) a main prism-shaped corpus (square section shape) including the basement, with small circular openings (windows), 2) a belfry and 3) a spire (fig. 5). The tower is 29.25 m high with walls with the constant thickness (in the trunk) of 0.50 m.

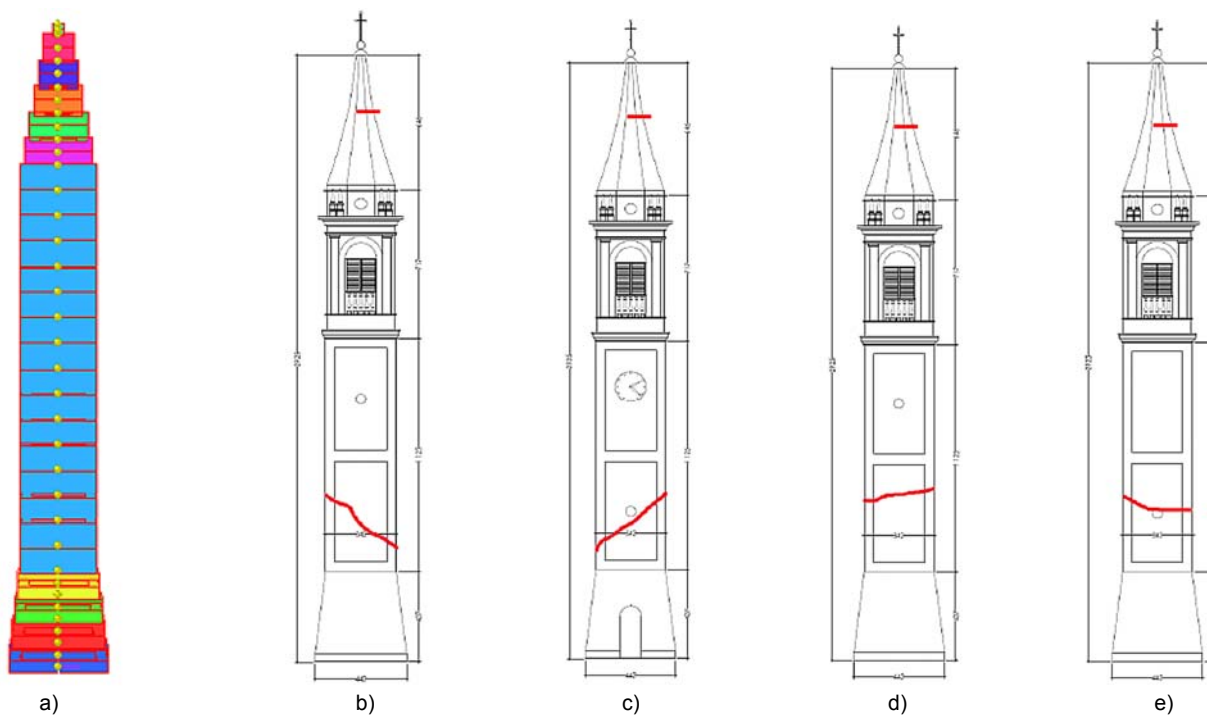
Ryc. 8. Dzwonnica: a) model belkowy, b) strona północna, c) strona zachodnia (front), d) strona południowa, e) strona wschodnia (tył)
 Fig. 8. The bell tower: a) beam model, b) north side, c) west side (fronte), d) south side, e) east side (rear)

Two different models were developed for the bell tower: a beam model and a plate model. This paper deals only with the beam model analysis (fig. 8). In the beam model, due to the fact that openings are not considered, only earthquake shocks taking place in one direction (x -direction) are taken into account and so structural behavior is perfectly symmetrical.
