WYBRANE ASPEKTY EKSPLOATACJI 35 MM AUTOMATYCZNEJ ARMATY MORSKIEJ

SOME ASPECTS OF USING 35 MM NAVAL GUN

Stanisław MILEWSKI, Artur CYWIŃSKI
Akademia Marynarki Wojennej
Instytut Uzbrojenia Okrętowego i Informatyki
Institute of Ship Armament at the Navy College

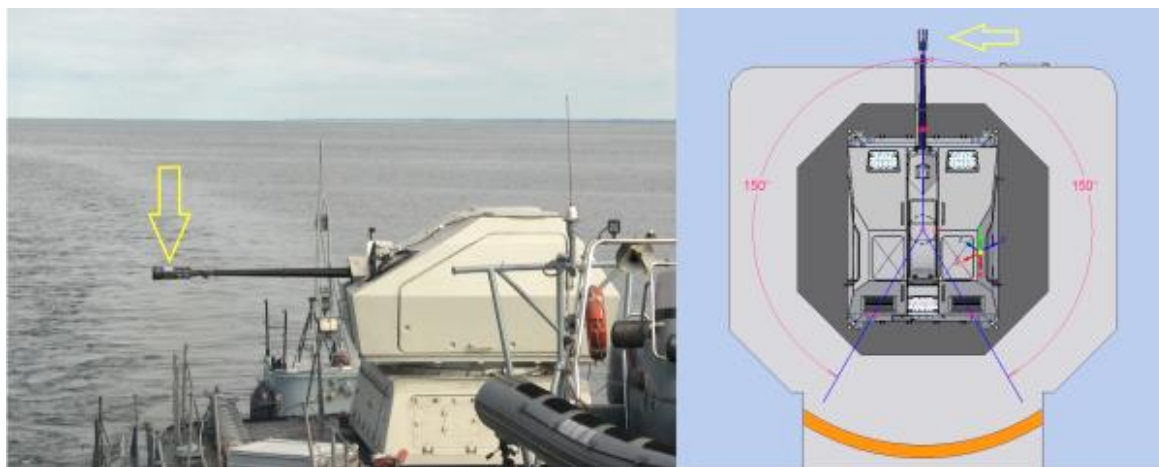
Fot. 1. 35 mm AM na ORP KASZUB

Service conditions for naval weapons are generally determined by their position on the shipboard. It affects both combat and technical conditions of operations also in the aspect of the stands providing an easy access to subunits and components demanding permanent maintenance (overhauls, preventive maintenance and adjustments). In the case of 35 mm NG integrated onto ORP KASZUB Ship technical service problems occurred most of all. They arise from technical conditions and an available place for the integration of the gun at the end of the artillery shipboard. As the length of the barrel equals to 3150 mm then its muzzle is beyond the shipboard edge and for most cases any access to it (muzzle brake) is hindered (Photo 1).

Photo 1. Naval Gun (NG) 35 mm on ORP KASZUB Ship

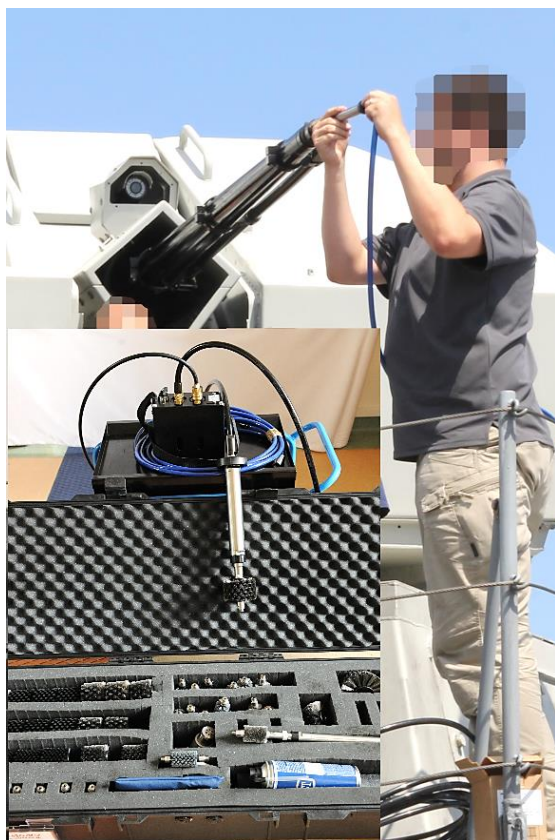
Fot. 2. Obsługa 35 mm AM na okręcie

In the frame of maintenance servicing for 35 mm NGs the use of appliances supporting the crew on the shipboards such as Vibrating Pneumatic Brush (VPB) with the foam system for cleaning and lubricating is predicted [2]. It is a modern solution which also meets the requirements concerning the maintenance of the gun on the shipboard. Photo 2 shows an example of using the system mentioned above.

Photo 2. Maintenance of 35 mm NG gun on the ship

Because of the gun mounting, calibre and technical capacities the cleaning of the barrel is performed according with the accepted methodology by using pneumatic tools (shown in Photo 2) and dedicated cleaning agents.

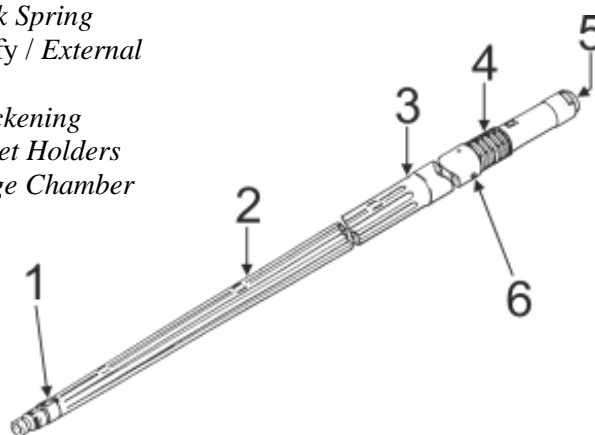
Rys. 3. Lufa armaty KDA wraz z wyszczególnionymi elementami
Fig. 3. Barrel of KDA gun with specified components

- 1 – Sprężyna zatraskowa / *Click Spring*
- 2 – Powierzchnia zewnętrzna lufy / *External Surface of the Barrel*
- 3 – Zgrubienie lufy / *Barrel Thickening*
- 4 – Występy bagnetowe / *Bayonet Holders*
- 5 – Komora nabojojowa / *Cartridge Chamber*
- 6 – Otwór gazowy / *Gas Hole*

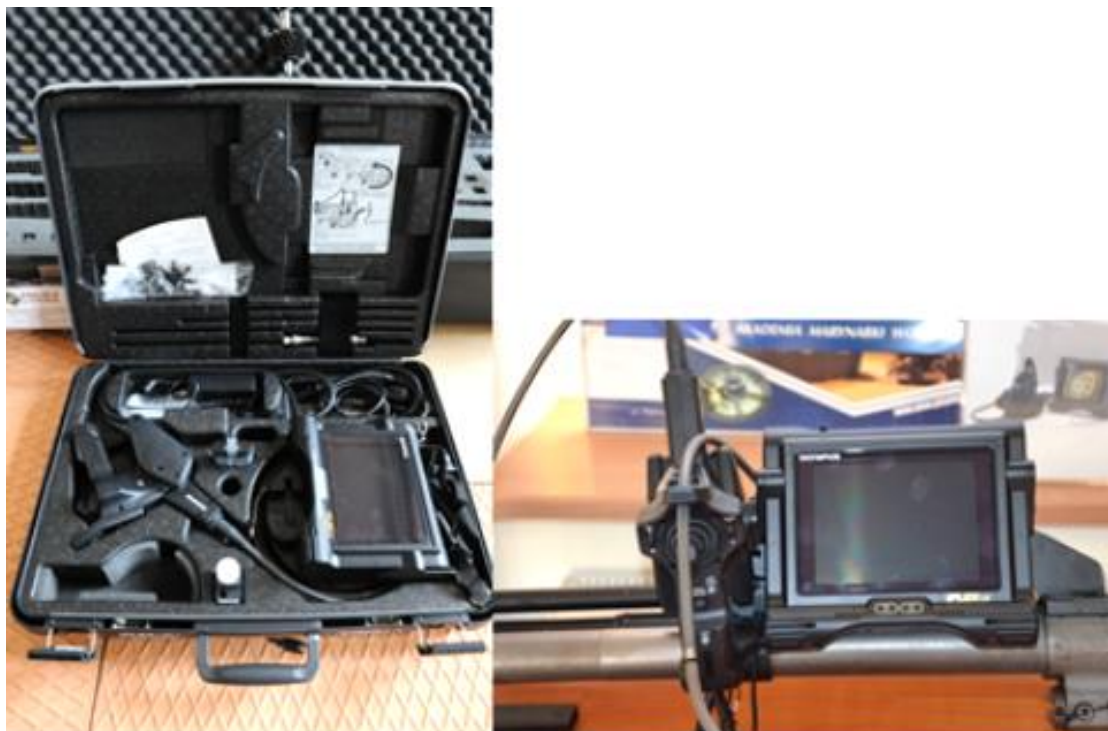
Fot. 12. Wideoskop IPLEX LX do diagnostyki lufy 35 mm AM
Photo 12. Videoscope IPLEX LX for diagnosis of 35 mm naval gun barrel

The video-defectoscope IPLEX LX (Fot.12) was used for visual inspection of 35 mm naval gun.

Wykonane badania wskazują na użyteczność zastosowanego sprzętu w eksploatacji uzbrojenia artyleryjskiego, zarówno w zakresie szybkiej oceny bieżącego stanu armaty, jak również w zakresie czyszczenia i konserwacji.
