KABLE POWROTNE W ŁĄCZU SWEPOL LINK

Tadeusz SZCZEPAŃSKI

Polskie Sieci Elektroenergetyczne – Północ Spółka Akcyjna

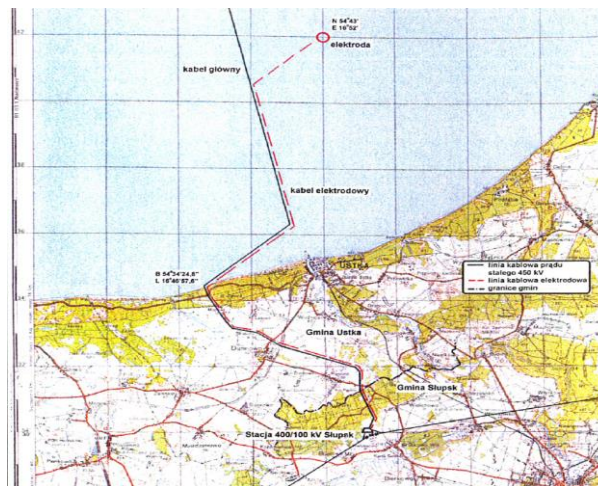
Proponuję rozważyć powrót do propozycji zastąpienia kabli powrotnych przez wodę i ziemię, poprzez zastosowanie elektrod, zgodnie z pierwotnym projektem. Pierwsze założenia zakładały, że obie elektrody uziemiające będą zlokalizowane na morzu w odległości około 12 km od brzegu. Lokalizacja elektrody uziemiającej to wynik dyskusji i uzgodnień z instytucjami związanym z użytkownikami przybrzeżnego pasa morskiego. Zaproponowaną szczegółową lokalizację elektrody po polskiej stronie pokazano na rysunku 3 [1].

Rys.3. Trasa linii kablowej przy polskim brzegu [1]

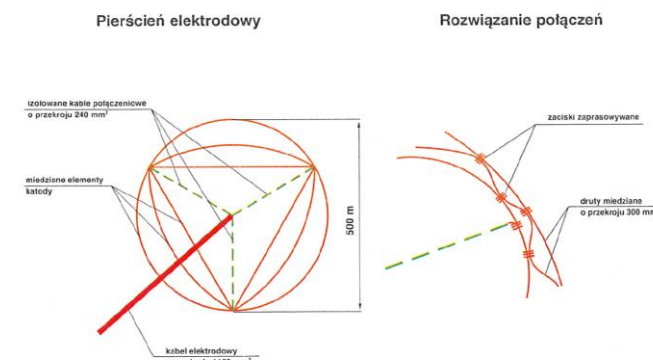
Rys.4. Propozycja rozwiązania technicznego elektrody uziemiającej – katody [1]

Projekt pierwotny zakładał po stronie polskiej budowę katody, czyli elektrody oddającej elektrony wędrujące do anody. Przy katodzie w wodzie wydziela się w niewielkich ilościach wodór. Przewidywane rozwiązanie techniczne elektrody morskiej (katody) pokazano na rysunku 4. Średnica katody rzędu 500 m spowoduje, że gęstość prądu na powierzchni elektrody nie będzie większa niż 0,5 mA/cm² co zapewni jej nieszkodliwą pracę w środowisku morskim. Trzy odseparowane połączenia oraz sześć wewnętrznych, krzyżujących się ramion, zapewnia bezpieczną pracę elektrody nawet w przypadku jej częściowego uszkodzenia. Wyżej opisana elektroda powinna być ułożona na dnie morskim i zabezpieczona przed unoszeniem poprzez elementy obciążające na jej obwodzie (co 20 m) i na połączeniach wewnętrznych.
