# Wpływ zmiennej krzywizny terenu przy przejściu frontu eksploatacyjnego na stan techniczny wielorodzinnego budynku mieszkalnego

The influence of a variable ground curvature at the passing of an exploitation front on the technical condition of a multi-family residential building

**Treść:** W artykule przedstawiono wyniki pomiarów terenowych mających na celu określenie wielkości i charakteru zmian krzywizny powierzchni terenu w trakcie przejścia frontu eksploatacyjnego, oraz jej wpływ na stan techniczny wielorodzinnego, tradycyjnego budynku mieszkalnego. Krzywiznę terenu w bezpośrednim sąsiedztwie obserwowanego budynku namierzono technikami geodezyjnymi. Dodatkowo monitorowano również zmiany geometrii samej konstrukcji budynku. Pozwoliło to na określenie zależności pomiędzy obiema krzywiznami: budynku oraz sąsiadującego z nim bezpośrednio terenu. Pomiary prowadzono w Bytomiu w okresie: październik 2014 – grudzień 2016. Łącznie wykonano 35 cykli pomiarowych.

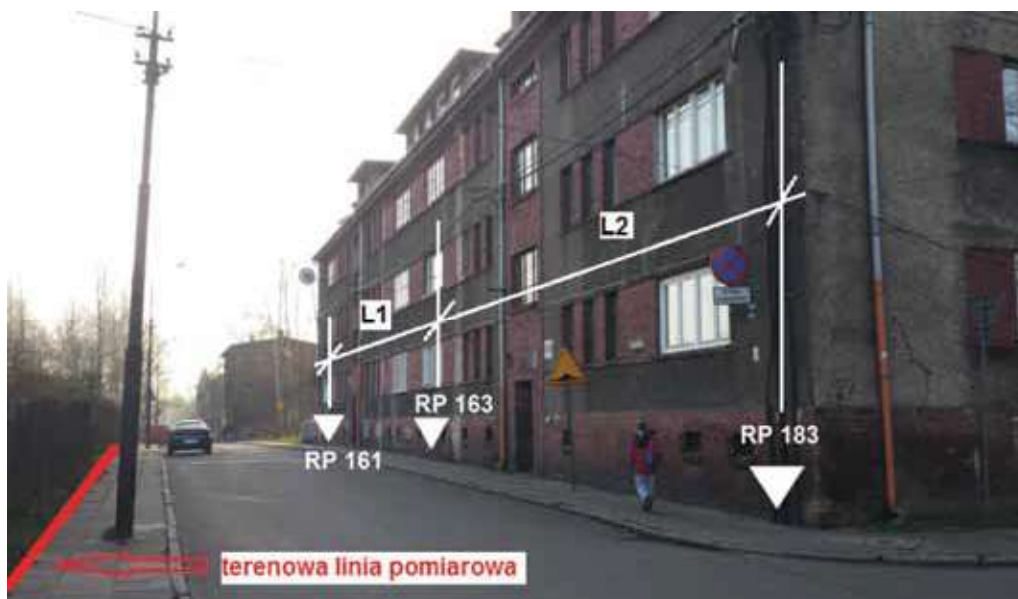
nie występowałyby przez cały okres trwania pomiarów. W analizowanym wypadku jest inaczej. Można tutaj zauważyć najpierw wzrosty, a później spadki wartości nachyleń linii L1 i L2 łączących repery ściennie odpowiednio RP161-R163 i RP163-R183 (rys. 10). Ujawnia się tu zatem efekt dopasowywania się budynku do podłoża i jego krzywizna. Wraz z zanikiem nachyleń, któremu towarzyszyło oddalanie się frontu eksploatacyjnego na zachód od budynku, następowało również zmniejszanie się różnic pomiędzy nachyleniami odcinków L1 i L2. Wyniki wskazują zatem na zmniejszanie

Rys. 10. Południowa ściana budynku ze wskazaniem lokalizacji reperów ściennych oraz linii terenowej  
 Fig. 10. Southern wall of the building with the indication of the benchmarks as well as the ground line
