# PRZYKŁADY MODERNIZACJI I NAPRAW OBIEKTÓW BUDOWLANYCH

**Streszczenie:** Artykuł dotyczy zakresu i analizy opłacalności modernizacji i napraw dwóch obiektów: budynku leśniczówki oraz domu wielorodzinnego. Remonty polegają na naprawie uszkodzeń w istniejącej części leśniczówki przed dobudowaniem nowej części obiektu oraz na adaptacji pomieszczeń mieszkalnych budynku wielorodzinnego na lokale handlowo-usługowe.

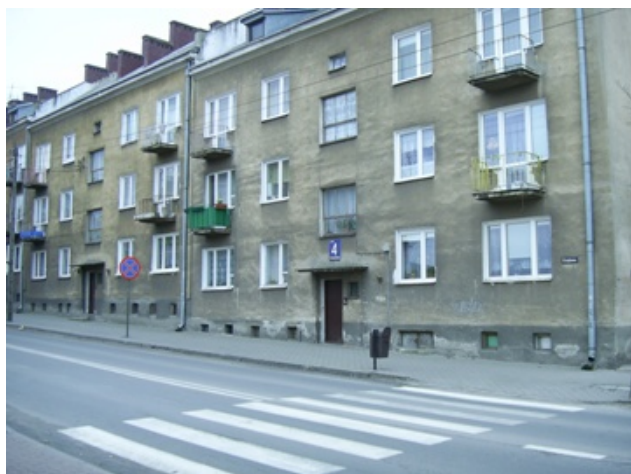
Budynek mieszkalny wielorodzinny został wzniesiony w zabudowie szeregowej (rys. 8). Jest w całości podpiwniczony. W rzucie budynek stanowi prostokąt o wymiarach: 1205 cm × 5246 cm.

Rys. 8. Budynek wielorodzinny zlokalizowany przy ulicy Rządowej w Łomży (Tomaszewicz, 2007)

Budynek zbudowano w latach pięćdziesiątych ubiegłego wieku. Układ konstrukcyjny ścian nośnych – podłużny. Elementami nośnymi są ściany zewnętrzne podłużne oraz ściana szczytowa wewnętrzna. Ławy fundamentowe wykonano z żelbetu. Wymiary przekrojów poprzecznych ław pod ścianami konstrukcyjnymi: 40 cm × 120 cm oraz pod ścianami nośnymi: 40 cm × 80 cm. Fundamenty budynku posadowione są na głębokości 2,47 m poniżej poziomu terenu. Ścianki działowe z cegły dziurawki: w piwnicach o grubości równej 12 cm, na wyższych kondygnacjach o grubości 6,5 cm. Stropy są ukształtowane jako konstrukcja z belkami prefabrykowanymi ze żwiobetonu wibrowanego oraz pustakami z gruzobetonu typu DMS (rys. 9).

Wykonano wykop pod podjazd dla osób niepełnosprawnych o wymiarach 10,0 × 3 × 1,20 m. Schody przy pochylni – żelbetowe proste na płycie grubości 8 cm. Fundamenty pochylni wykonano z bloczków betonowych o wymiarach 25 × 12 × 14 cm. Izolacje pionowe przeciwwilgociowe wykonano jako powłokowe bitumiczne. Podkład wykonano z zagęszczonego materiału sypkiego w postaci lekkiego kruszywa keramzytowego, na podłożu gruntowym. Zastosowano obrzeża betonowe o wymiarach 20 × 6 cm na podsypce piaskowej.
