Renowacja zabytkowych budynków z zawilgoconymi murami – analiza przypadku

dr hab. inż. Wacław Brachaczek, prof. uczelni, Wydział Inżynierii Materiałowej, Budownictwa i Środowiska, Katedra Budownictwa, Akademia Techniczno-Humanistyczna, Bielsko-Biała

Na przykładzie Fabryki Likierów w Bielsku-Białej przedstawiono wybrane aspekty związane ze zdiagnozowaniem i opracowaniem projektu renowacji budynku z zawilgoconymi i zasolonymi murami.

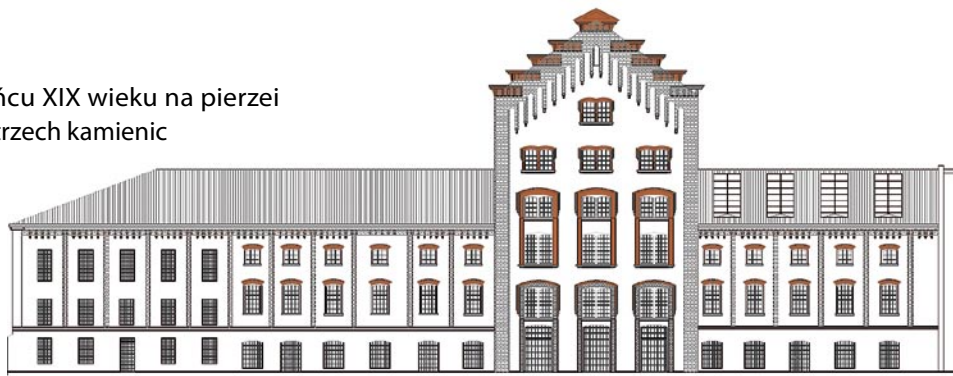
Budowla ma wytworne płaskie elewacje, zwieńczone linią silnie cieniującego wydatnego gzymsu (rys. 1). Boczne kamienice, stanowiące skrzydła południowe i północne budynku, są trójkondygnacyjne. Kamienica stanowiąca dominantę jest czterokondygnacyjna. Posadzka pomieszczeń na parterze usytuowana jest poniżej terenu. Południowe skrzydło jest częściowo podpiwniczone. Elewacja parteru jest płaską ścianą i nie jest oddzielona od gruntu wyraźnym cokółem. Piętro od parteru oddzielone jest fryzem. Fundament budynku jest wykonany z cegły osadzonej na kamiennej stopie fundamentowej. Wytworna płaska elewacja pierwszej i drugiej kondygnacji zdobiona jest ostrą linią ceglanych bonii. Dach budynku częściowo pokryty jest dachówką, zaś

Rys. 1. Wschodnia elewacja budynku Fabryki Grossa w Bielsku-Białej

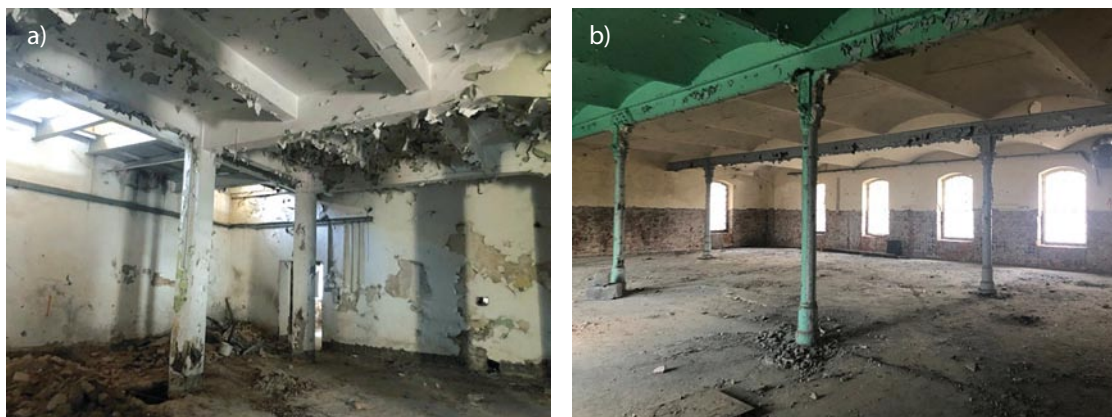
Rys. 2. Widok stropów w pomieszczeniach skrzydła lewego: a) południowego na parterze, b) południowego na piętrze

Konstrukcja stropów była zróżnicowana, biorąc pod uwagę fakt, że budynek był kilkakrotnie przebudowywany. W budynku głównym oraz na parterach skrzydeł lewego i prawego znajduje się żebrowy strop żelbetowy. Składa się on z płyt i podciągów żelbetowych. Konstrukcja poza kształtkami zbrojenia jest nie do odróżnienia od współcześnie wykonywanych stropów żelbetowych typu płyta – podciąg (rys. 2a). Na piętrze znajduje się dobrze zachowany strop betonowy sklepiony na dźwigarach stalowych. Belki nośne stalowe dwuteowe kotwione są w ścianach nośnych, pomiędzy nimi wykonane jest sklepienie betonowe łukowe (rys. 2b).
