# Diagnostyka i naprawy dylatacji konstrukcyjnych w płytach posadzkowych. Część II

## Diagnosics and repair of structural expansion joints in floor slabs. Part II

mgr inż. Sylwia Świątek-Żołyńska (ORCID: 0000-0002-8448-0229), Szkoła Doktorska Wdrożeniowa – Politechnika Gdańska, dr hab. inż. Maciej Niedostatkiwicz, prof. PG (ORCID: 0000-0002-6451-6220), Wydział Inżynierii Lądowej i Środowiska, Politechnika Gdańska, mgr inż. Sebastian Kasprzak, Conecto Profiles, Sp. z o.o.

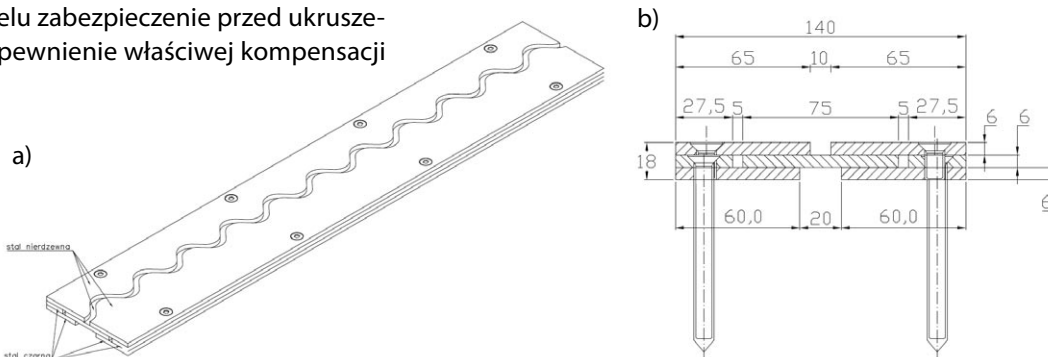
**Rys. 3.** Systemowy profil dylatacyjny: a) widok, b) przekrój poprzeczny [25]

rozwarcie szczeliny dylatacyjnej przekraczające 25 mm, które negatywnie wpływało na jakość i trwałość ogumienia poruszających się po posadzce wózków widłowych. W związku powyższym podjęta została decyzja o naprawie dylatacji konstrukcyjnych, obejmująca swoim zakresem usunięcie zdegradowanych elementów, naprawę i wzmocnienie podłoża, a także montaż nakładki systemowej (rys. 3–5).
