# Techniczno-ekonomiczne uwarunkowania zmiany sposobu użytkowania budynków usytuowanych na terenach powojaskowych

Dr hab. inż. Maciej Niedostatkiwicz, mgr inż. Tomasz Majewski, Politechnika Gdańska

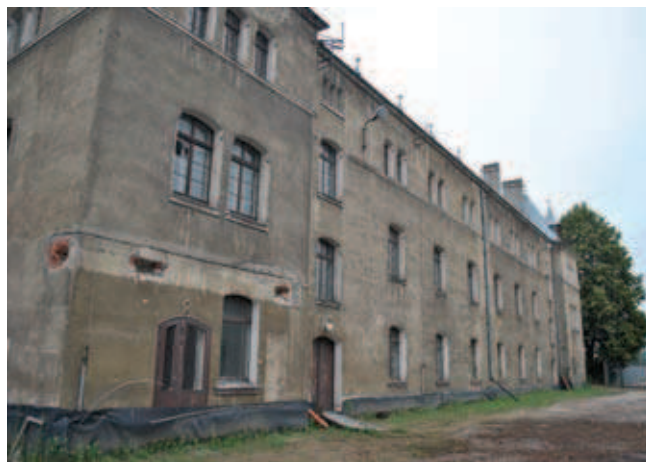
**Fot. 3.** Widok Budynku Koszarowego od strony Koszar Czarnych Huzarów

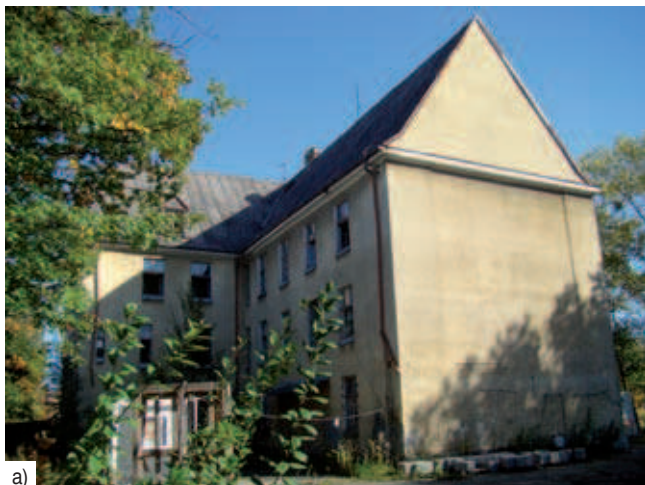
Budynek zrealizowany został w latach 20. XX wieku w technologii tradycyjnej, jako 3-kondygnacyjny z dachem stromym, całkowicie podpiwniczony (rys. 4a). Mury zewnętrzne wykonane zostały z cegły ceramicznej pełnej 100 ( $f_b = 10,0$  MPa) o grubości 38 cm. W poziomie nad piwnicą stropy wykonano jako gęstożebrowe z pustków ceramicznych Akermana zbrojone prętami ze stali okrągłej  $2\text{Ø}8$  mm. Stropy nad parterem, nad I piętrzem oraz nad II piętrzem w części rzutu budynku wykonano jako stropy na belkach drewnianych rozmieszczonych w rozstawie  $c \approx 85$  cm, natomiast w obszarze traktów komunikacyjnych wykonano stropy gęstożebrowe Akermana, podobnie jak w przypadku stropu nad piwnicą.

**Rys. 4.** Budynek Administracyjno-Koszarowy: a) widok ogólny, b) zawilgocenie murów zewnętrznych w poziomie piwnicy, uszkodzenia stropu gęstożebrowego c) nad piwnicą, d) nad parterem, zapadnięcia stropu na belkach drewnianych, e) nad parterem, f) nad I piętrzem, g) nad II piętrzem, h) uszkodzenia pokrycia dachowego oraz zawilgocenie drewnianej więźby dachowej
