Monitorowanie stanu obiektów budowlanych eksploatowanych po procesie wzmocnienia

Dr inż. Janusz Krentowski, mgr inż. Monika Mackiewicz, mgr inż. Sandra Matulewicz,
Politechnika Białostocka

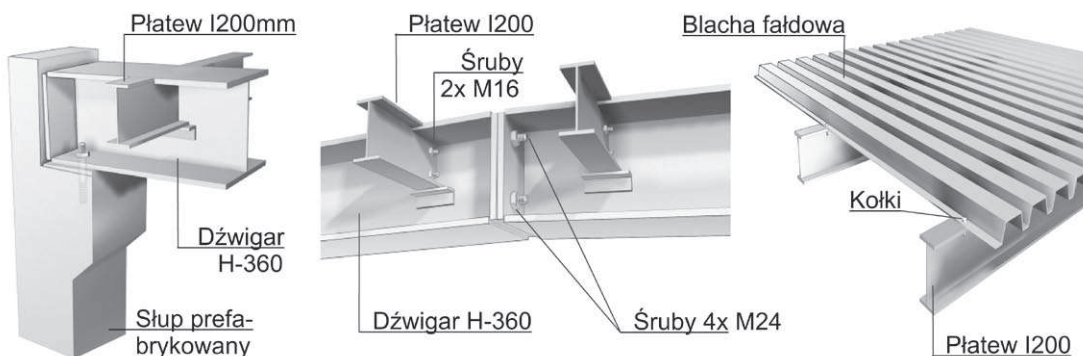
W pierwszej fazie katastrofy destrukcji uległa obciążona warstwą śniegu konstrukcja dachu. Proces destrukcji został zainicjowany w wyniku pęknięcia śrub łączących elementy dźwigarów w środku rozpiętości.

Punkty obrotu segmentów dźwigarów, podczas upadku po zerwaniu śrub połączenia doczołowego w środku ich rozpiętości, znajdowały się na podporach słupów. Końce dźwigarów HKS, zakotwione na podporach słupów ukształtowanych w formie krótkich wsporników,

Rys. 8. Elementy konstrukcji przekrycia dachowego
