# Ocena stanu technicznego i wzmocnienie konstrukcji dwóch budynków po pożarze w garażu podziemnym

Mgr inż. Dariusz Karolak, Biuro Projektowe T.K.M.

XVI  
KONFERENCJA NAUKOWO-TECHNICZNA  
WARSZTAT PRACY  
RZECZOZNAWCY BUDOWLANEGO 2020

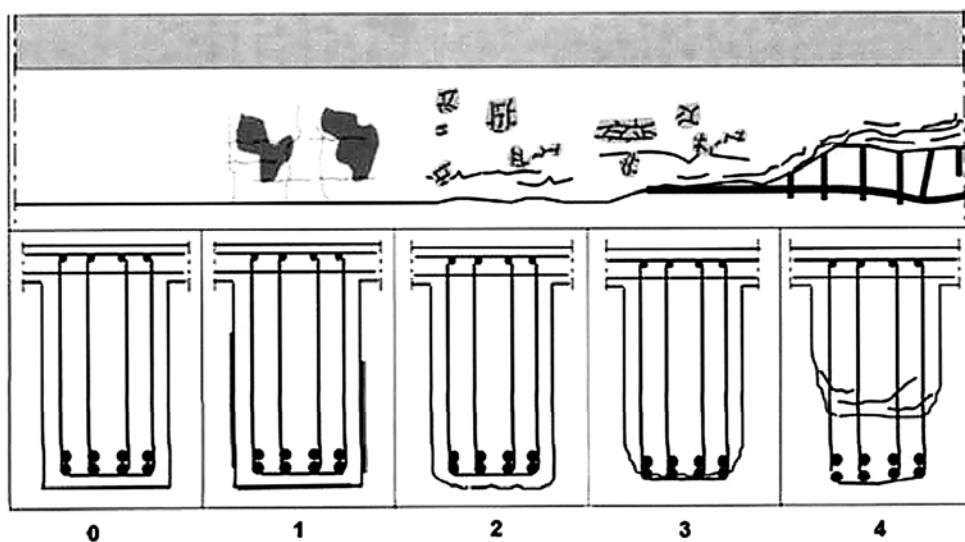
**Rys. 7.** Klasyfikacja uszkodzeń pożarowych belki: 0 – beton nieuszkodzony termicznie, 1 – obecność sadzy i osmolenia, widoczna sieć mikrozarzysowań, 2 – odpryski powierzchniowe wielkości do 10 mm, rysy widoczne i zorientowane (rozwartość > 0,5 mm), 3 – widoczne ubytki otuliny zbrojenia, beton złuszczony, widoczne odsłonięte zbrojenie, 4 – zbrojenie widoczne i uszkodzone, wyraźne ubytki znacznej części betonu

Elementy konstrukcji budynku nr 36B zakwalifikowano do grupy 1 (płyta stropowa, podciąg, słup). Natomiast elementy konstrukcji budynku nr 36C zakwalifikowano do grupy 1–4 (płyta stropowa nad garażem) oraz do grupy 3 (podciąg i słup) (rys. 7 i 8).
