Uszkodzenia szkieletowych konstrukcji drewnianych spowodowane korozją biologiczną na przykładzie magazynu suchych pasz objętościowych

Damage of frame wooden structures caused by biological corrosion illustrated by the example of a dry roughage storehouse

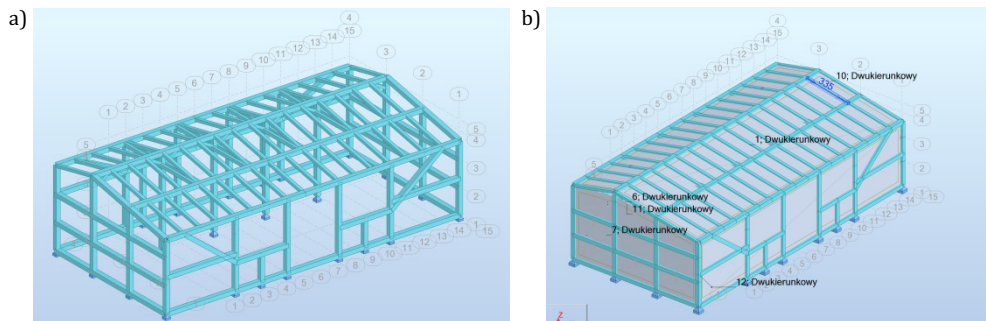
Model konstrukcji (rys. 3a) utworzono w programie Autodesk Structural Analysis Professional 2018, odzwierciedlając połączenia pomiędzy poszczególnymi ustrojami poprzez zwolnienie i wprowadzenie okładzin umożliwiających nałożenie obciążeń (rys. 3b). Wymiary przekrojów podano w tabeli 1. Weryfikacji dokonano według zestawu norm PN-EN [1, 2] uważanych powszechnie za aktualne, jednak – zdaniem autorów – adekwatny byłby zestaw norm PN [3–5].

Rys. 3. Model konstrukcji: a) elewacja frontowa; b) z wygenerowanymi okładzinami od dwukierunkowym schemacie rozkładania obciążenia

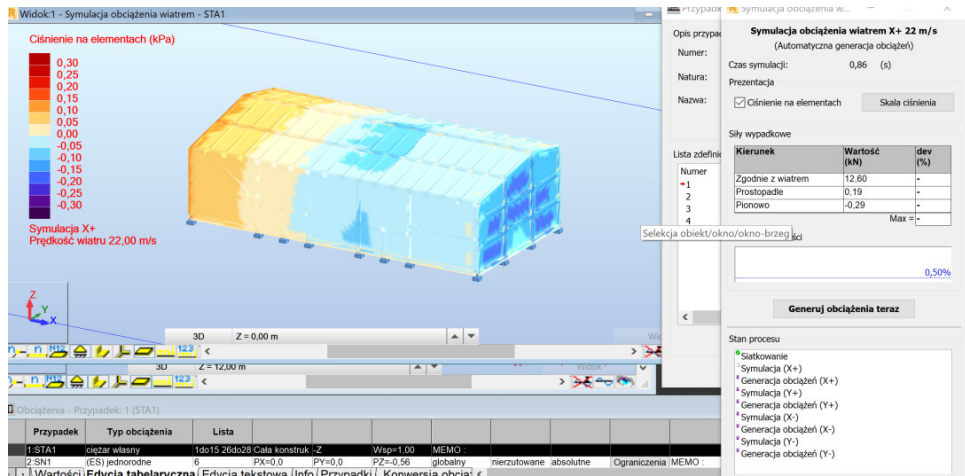
Rys. 4. Model obciążenia wiatrem w tunelu wiatrowym programu Autodesk Structural Analysis Professional 2018
