MAREK PŁACHNO
SŁAWOMIR BARANOWSKI
IRENEUSZ OŚLIŹNIOK

Trudności związane z remontem zbrojenia szybu V w PGG Oddział KWK Ruda Ruch Bielszowice

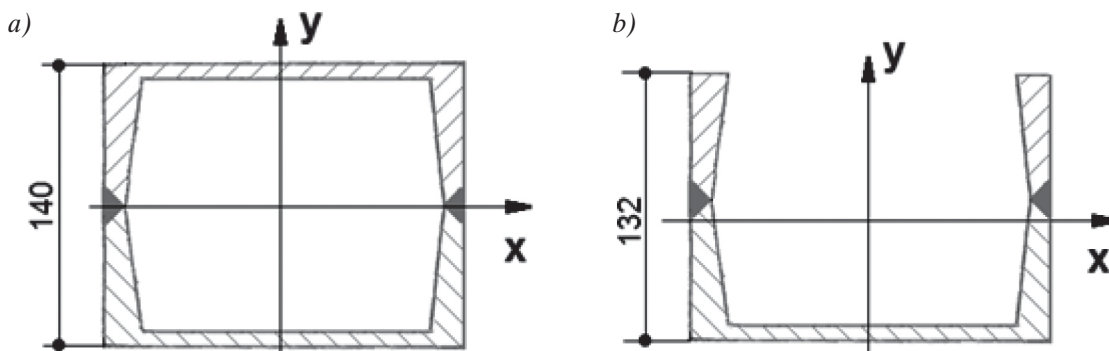
Rys. 5. Schematy obliczeniowe poprzecznego przekroju dźwigara głównego w szybie V dla przypadku dźwigara: a) bez perforacji jego ścianek; b) z perforacją jego górnej ścianki

Trzecim i ostatnim krokiem w zakresie podjętego rozeznania było określenie wpływu perforacji górnych ścianek dźwigarów głównych i rozporowych na bezpieczeństwo torów prowadzenia. W przypadku dźwigarów głównych wpływ ten określono, porównując wskaźniki wytrzymałości na zginanie obliczone – według schematu z rysunku 5a – dla przekroju dźwigara głównego bez perforacji jego ścianek z takimi wskaźnikami obliczonymi według schematu pokazanego na rysunku 5b. Porównanie przeprowadzono, wykorzystując wykresy zamieszczone na rysunku 6, które przedstawiają wyniki wykonanych obliczeń.
