Uszkodzenia korozyjne spawanych ram stalowych w hali targowej z 1938 roku

Corrosion damage welded steel frames in the exhibition hall from 1938

inż. Janusz Fronczyk (ORCID: 0000-0001-5261-0618), Budoprojekt Lublin,
prof. dr hab. inż. Anna Halicka (ORCID: 0000-0001-5526-8862), Politechnika Lubelska

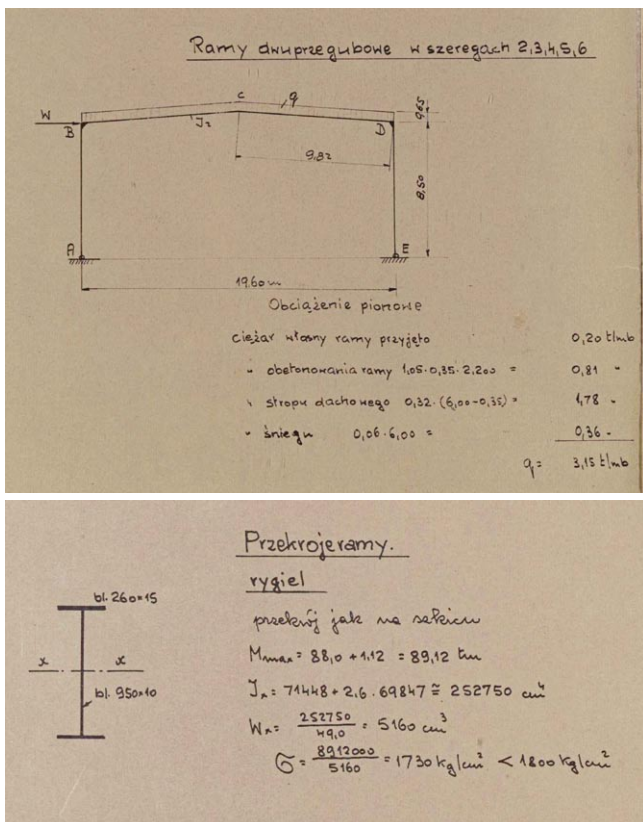
Rys. 4. Fragments obliczeń statycznych ramy stalowej nadziemnej, pochodzące z dokumentacji projektowej z 1938 roku [2]

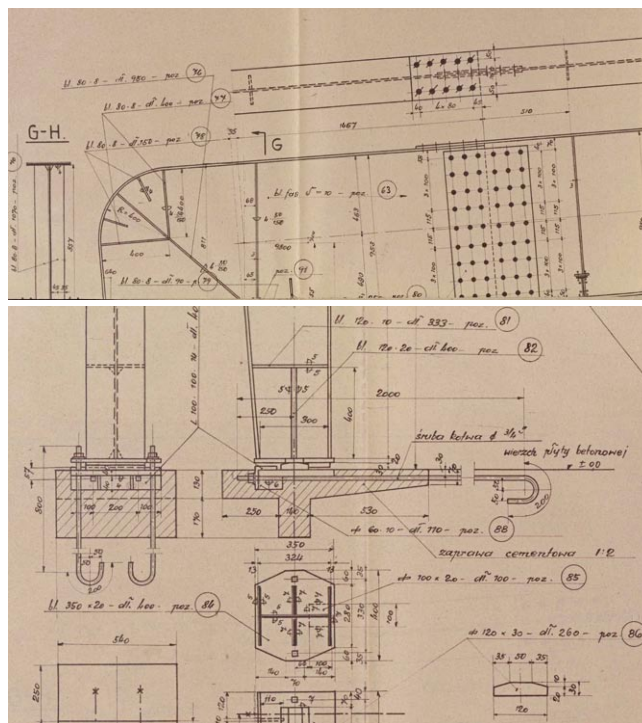
Rys. 5. Fragments obliczeń statycznych i rysunków wykonawczych ramy stalowej pochodzące z dokumentacji projektowej z 1938 roku [2]: zaokrąglony węzeł ramy z połączeniem pasa słupa z pasem rygla na zakład nitowany (na górze), podstawa ramy, z zakotwieniem pionowym w wieńcu i poziomym w stropie (na dole)

Odkrywkę połączenia słupa z rygłem wykonywanego przy montażu ramy na budowie pokazano na rysunku 9. Widoczne nitowane złącze górnych pasów na zakład jest zgodne z rysunkiem projektu ramy pokazanym na rysunku 5 (z lewej). W odkrywce widoczny jest brak korozji na pasie górnym ramy dzięki obróbce blacharskiej zabezpieczającej obetonowanie przed wpływami atmosferycznymi.
