Restoration work in the Church of the Blessed Virgin Mary Help of Christians in Czechowice-Dziedzice

DOI: 10.15199/33.2024.10.13

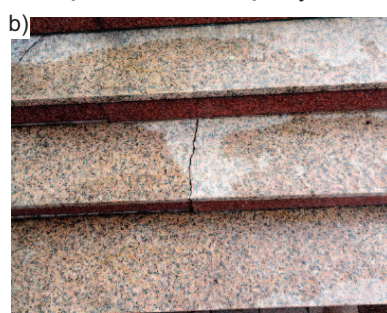
As part of the renovation, it was also planned to replace the external stairs to the church due to the significant wear of their granite cladding (photo 11). Analysis of archival photographic documenta-

Photo 11. Damage to the cladding of the church entrance stairs: a) loss and damage to the stone and joints; b) cracks of the stone

znaczne zużycie ich granitowych okładzin (fotografia 11). Analiza archiwalnej dokumentacji fotograficznej wykazała, że pierwotnie schody wykonane były z piaskowca w kolorze szarym. Zaprojektowano zatem odtworzenie schodów z piaskowca w kolorze zbliżonym do koloru portalu drzwi wejściowych. Część wskazanych prac została już zrealizowana, w tym m.in. prace związane z wymianą pokrycia dachowego. Widok wymienionego fragmentu poszycia pokazano na fotografii 12.
