Zagadnienia trwałości pokryć dachowych w głównych budynkach elektrowni

dr hab. inż.
EUGENIUSZ HOTAŁA PROF. PWR
Politechnika Wrocławska
Wydział Budownictwa Lądowego i Wodnego
ORCID: 0000-0003-2286-8436

W pracy zaprezentowano niektóre przypadki uszkodzeń dachowych pokryć papowych oraz pokryć z pianki poliuretanowej (PUR) w budynkach kotłowni i maszynowni oraz w innych obiektach. Szczególną uwagę zwrócono na dużą wrażliwość pokryć z pianki PUR na czynniki mechaniczne i termiczne.

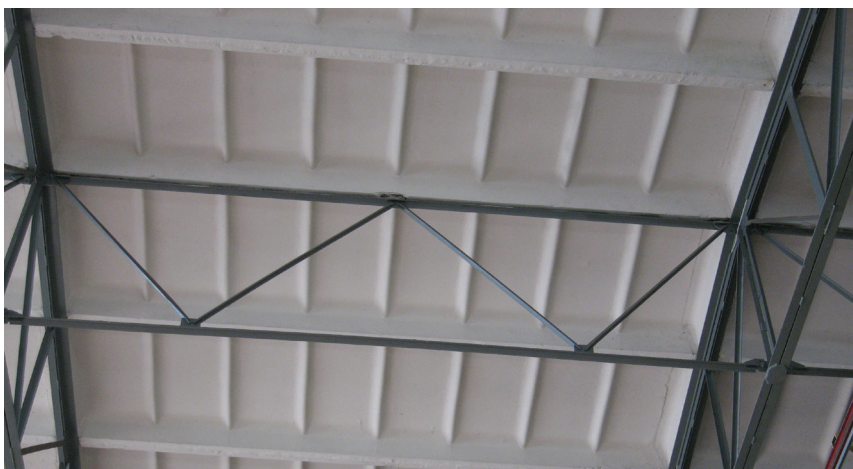
Fot. 1. Stalowa konstrukcja dachowa z żelbetowymi płytami panwiowymi w budynku magazynowym elektrowni eksploatowanym od lat 60. XX wieku

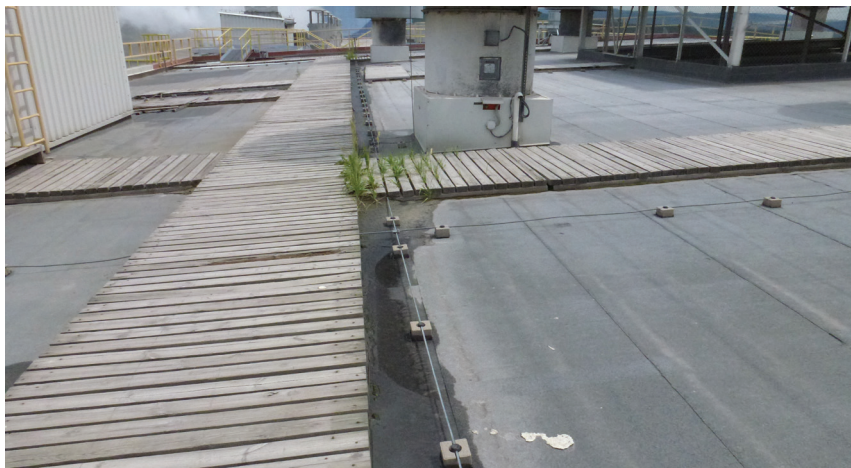
Fot. 2. Pokrycie papowe na wełnie mineralnej z podestami roboczymi na dachu budynku kotłowni
