O problemach realizacyjnych fundamentu pod turbozespół

W artykule przedstawiono problemy realizacyjne związane z budową żelbetowej konstrukcji fundamentu pod turbozespół w budynku maszynowni nowo budowanej elektrowni.

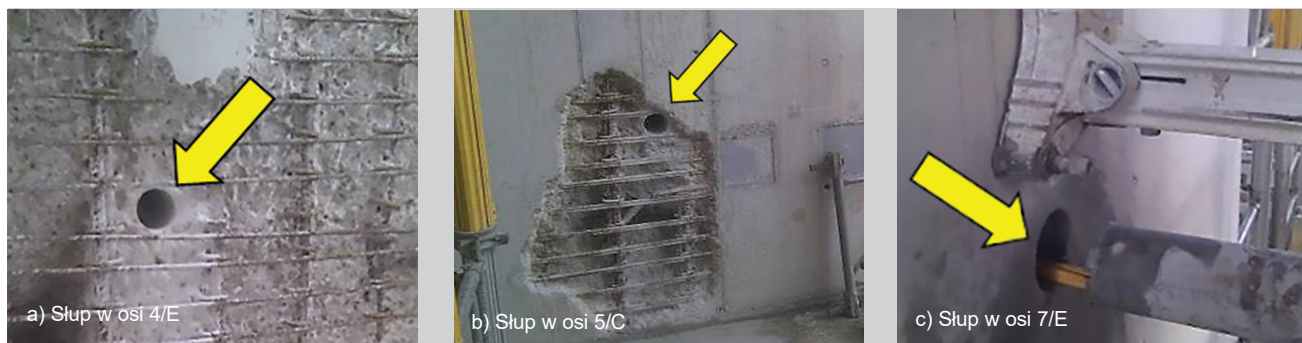
Rys. 5. Lokalizacja pobranych rdzeni betonowych

Kontrolę wytrzymałości na ściskanie betonu wbudowanego w słupy przeprowadzono na podstawie wyników badań niszczących próbek przygotowanych z pobranych z odwiertów. Do oceny wybrano 3 słupy w osiach 4/E, 5/C i 7/E, w których stwierdzono wizualnie powierzchniowe uszkodzenia. W przypadku słupów w osiach 4/E i 5/C odwierty pobrano z obszarów skutego betonu, dla słupa 5/C z miejsca nieuszkodzonego powierzchniowo (rys. 5.). Rdzenie betonowe zostały pobrane przez firmę wynajętą przez zleceniodawcę, ekspertyzy w obecności przedstawicieli zleceniodawcy, nadzoru, inwestora, głównego wykonawcy, projektanta obiektu oraz przedstawiciela Politechniki Łódzkiej. Wykonano łącznie 3 odwierty na wysokości około 1 m od poziomu ±0,00 m do głębokości około 30 cm, zachowując kierunek prostopadły do kierunku betonowania (rys. 6.).
