Ocena deformacji budynku spowodowanych podziemną eksploatacją górniczą z wykorzystaniem technologii UAV

Estimating of building deformation caused by mining exploitation using UAV technology

Treść: W artykule dokonano oceny uszkodzeń zewnętrznej elewacji budynku, spowodowanych podziemną eksploatacją górniczą z wykorzystaniem technologii UAV (ang. *Unmanned Aerial Vehicle*). Jako obiekt badań wybrano Kościół pod wezwaniem Św. Krzyża, zlokalizowany przy ulicy Frenzla w Bytomiu. W rejonie Kościoła prowadzona była wieloletnia eksploatacja węgla kamiennego. W celu oceny aktualnego stanu zewnętrznej elewacji przeprowadzono nalot bezzałogowym statkiem powietrznym. Wykonano serię zdjęć frontu budynku. Do opracowania metrycznej fotomapy elewacji wykorzystano oprogramowanie CAD (ang. *Computer Aided Design*) z nakładką Geolisp. Procedura umożliwiła inwentaryzację i kategoryzację uszkodzeń.

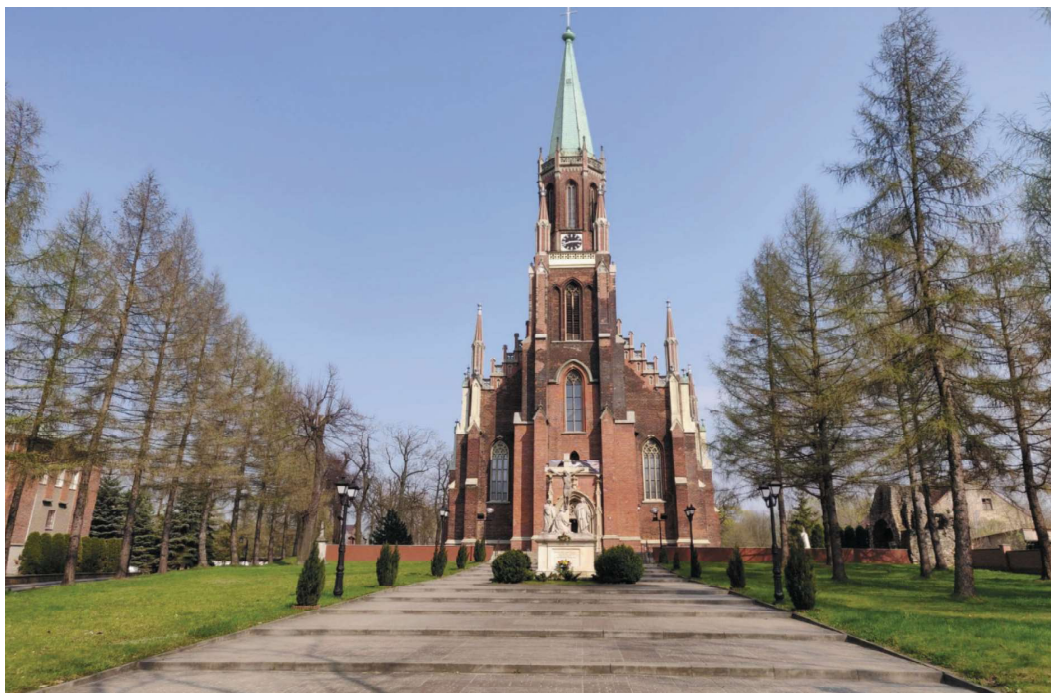
Rys. 3. Kościół pod wezwaniem Św. Krzyża w Bytomiu (źródło własne)

1864 r. Obiekt ten wybrano ze względu na eksploatację węgla kamiennego prowadzoną na terenie całego Bytomia i wciąż podlega jej wpływom. Dodatkowo budowla (rys. 3) charakteryzuje się wielkimi gabarytami (wysoka wieża).

rosną wysokie drzewa. Frontowa elewacja budynku została przedstawiona na rysunku 3.
