Przebudowa i zabezpieczenie przed wpływami górnictwymi niewielkiego wiaduktu kolejowego zintegrowanego z nasypem

Rebuilding and protection against mining influence on the small railway viaduct integrated with the embankment

Dr inż. Piotr Bętkowski*)

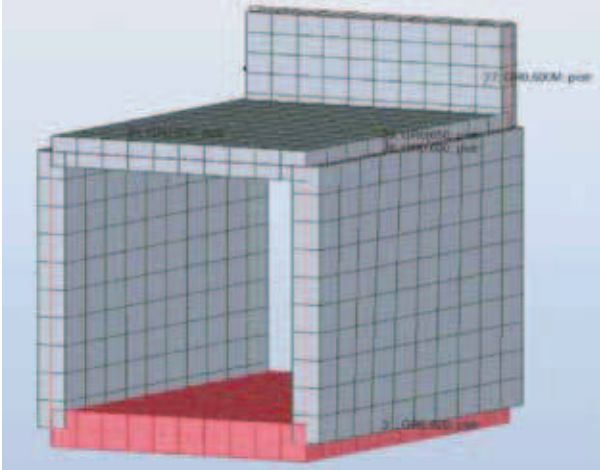
Rys. 7. Model ramy – grubości elementów [9]
Fig. 7. Model of frame – thicknesses of elements [9]

szerokości ramy wykształcono żelbetową ścianę czołową o grubości 0,6 m i wysokości 2,2 m połączoną z ramą w sposób monolityczny. W obliczeniach uwzględniono wpływ eksploatacji górniczej: odkształcenie poziome (dodatkové parcie gruntu), krzywiznę terenu. Aby uwzględnić efekt skręcania konstrukcji i nierównomiernych osiadań wykonano model przestrzenny MES (rys. 7, 8).

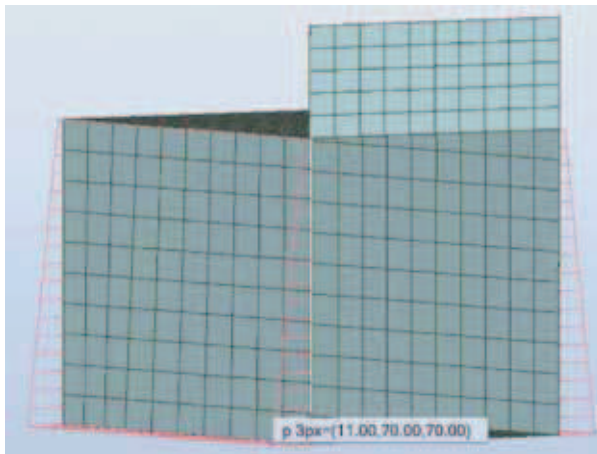
Rys. 8. Rama – parcie gruntu na ściany boczne [9]
Fig. 8. Frame – pressure of ground on sidewalls [9]

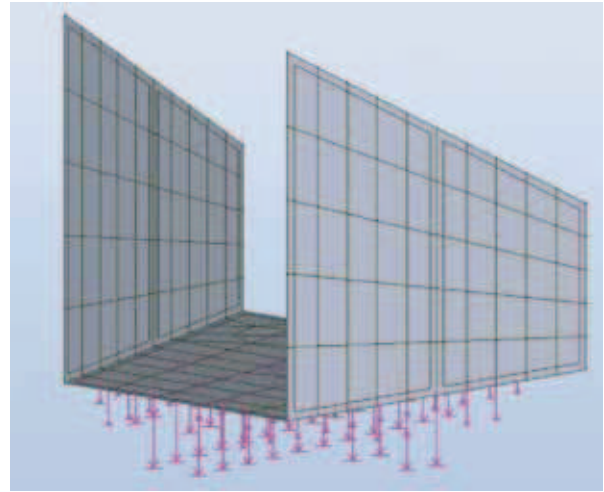
Rys. 9. Skrzydła – podział na elementy skończone [9]
Fig. 9. Flanks – division into finite elements [9]

Skrzydła nowego wiaduktu zaprojektowano jako żelbetowe, trapezowe, skośne do wiaduktu. Skrzydła są całkowicie oddylatowane od ramy (także na poziomie płyty fundamentowej). Posadowienie skrzydeł jest bezpośrednie. Skrzydła są połączone dołem za pośrednictwem żelbetowej płyty fundamentowej o grubości 0,8 m, pod tą płytą denną przewidziano poduszkę piaskową o grubości 0,5 m. Długość skrzydeł wynosi 7,50 m (7,35 m mierząc w osi drogi gminnej), grubość 0,60 m. Naroża łączące ściany pionowe z płytą denną wzmocniono poprzez nadanie skosów. Wpływ górniczych deformacji terenu uwzględniono wykonując szereg analizy Metodą Elementów Skończonych MES (rys. 9, 10).

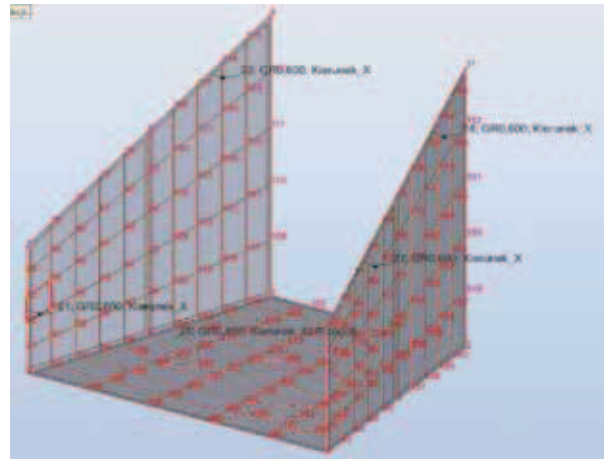
Rys. 10. Skrzydła – modelowanie krzywizny niecki [9]
Fig. 10. Flanks – modeling curvature of depression [9]

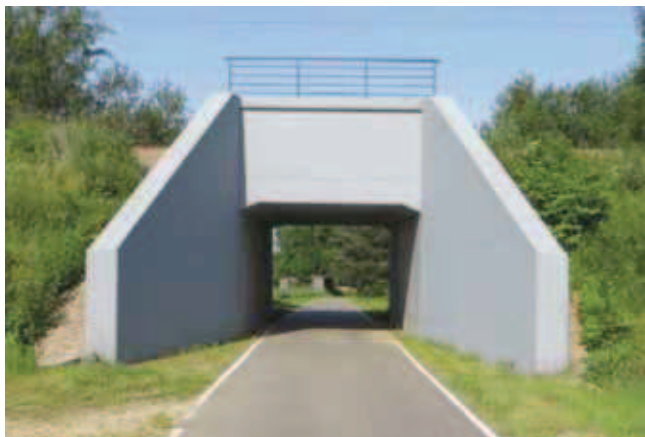
Rys. 13. Wiadukt pod torem nr 1 po przebudowie [9]
Fig. 13. Viaduct under railway track no. 1 after rebuilding [9]

Wiadukt po przebudowie oddano do eksploatacji w grudniu 2011 roku (rys. 13, 14, 15).

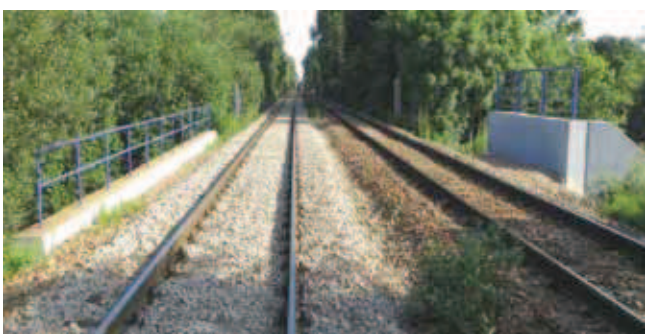
Rys. 14. Widok na tor na wiadukcie po przebudowie [9]
Fig. 14. View on railway track no. 1 after rebuilding [9]

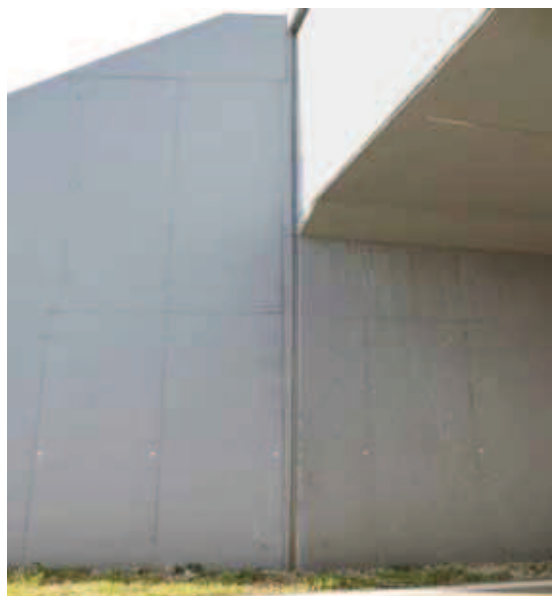
Rys. 15. Szczelina dylatacyjna między wiaduktem i skrzydlami [9]
Fig. 15. Crevice dilatation between the viaduct and flanks [9]

Objekt pod torem nr 1 (nowy wiadukt) przystosowano do przenoszenia wpływów eksploatacji górniczej poprzez przyjęcie schematu statycznego ramy prostokątnej zamkniętej w pełni monolitycznej. Rama ta jest sztywniejsza od otaczającego ośrodka gruntowego, stąd deformacje górnicze w warstwie kontaktowej obiekt-nasyp dotyczą głównie podatnego gruntu. Rama ta nie ma urządzeń dylatacyjnych i ułożyskowania (brak wydzielonego przęsła) przęsła, co obniża koszty utrzymania. Ponieważ łączna długość tunelu (ramy) i skrzydeł zdecydowanie przekracza 10 m, czyli dopuszczalną na III kategorii szkód długość bez dylatacji (tunel 8 m, skrzydła 7,35 m, razem 15,35 m) oddylatowano skrzydła od ramy – skrzydła ze względu na wpływ krzywizny terenu i rozpełzań/spelzań zostały w całości oddylatowane od ramy. Są posadowione na wspólnej płycie fundamentowej (zgodnie z wytycznymi [14, 15]). W celu ograniczenia osiadania i przechylenia się skrzydeł, skrzydła oparto na wspólnym fundamencie – płycie fundamentowej oraz posadowiono na tym samym poziomie, co płyta denną ramy (wiaduktu). Płyta fundamentowa skrzydeł jest oddylatowana od płyty dennej ramy (rama i skrzydła mają oddzielne płyty fundamentowe).
