Badania, konserwacja i adaptacja przyziemia ratusza Głównego Miasta Gdańska

Investigations, maintenance and the conversion of the ground floor of the Gdansk Main Town hall

Cytowanie / Citation: Darecka K. Investigations, maintenance and the conversion of the ground floor of the Gdansk main town hall. *Wiadomości Konserwatorskie – Journal of Heritage Conservation* 2019;58:133-142

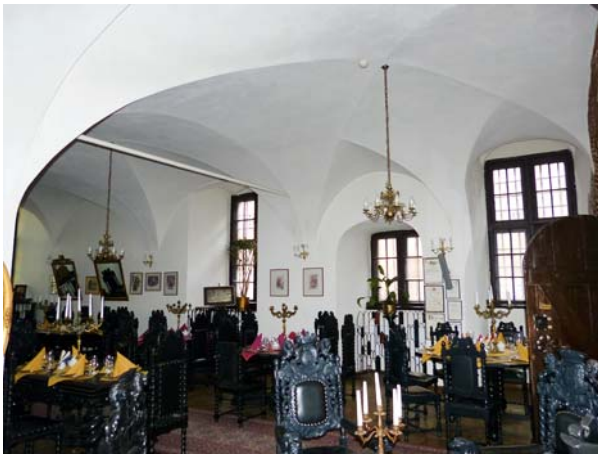
Ryc. 1. Komora Palowa w czasie funkcjonowania restauracji „Palowa”. Fot. K. Darecka, 2005

Fig. 1. Mooring Fee Chamber during the times of the “Palowa” restaurant. Photo: K. Darecka, 2005

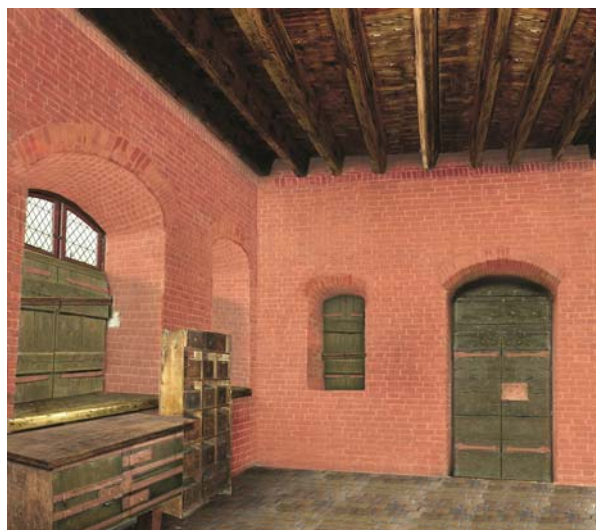
Ryc. 8. Wizualizacja średniowiecznego wyglądu wnętrza Komory Palowej z drewnianym stropem, ceramiczną posadzką, wejściem od ulicy Długiej, oknami przesłanianymi okiennicami i ścianami malowanymi na czerwono. Na podstawie wszystkich badań i analiz opracowała K. Darecka

Fig. 8. Visualisation of the medieval interior of the Mooring Fee Chamber with a wooden ceiling, ceramic floor, entrance from Długa Street, windows with shutters, and walls painted red. Prepared by K. Darecka on the basis of all investigations and analyses.

A bricked-up medieval window opening, much smaller than at present, was found in the southern wall, at the internal side. Original window framing elements were identified close to several existing windows. Two kinds of beam seats were found on that framing, namely stone and timber seats left after the beams used for closing the internal window shutters⁹ (fig. 6, 7). Similar seats, but brick-built, are situated in the window openings of the town hall tower¹⁰. Such a system is one of the very few left, and the only one known in Gdansk¹¹. It is not known if window shutters were the only closure of the window openings at the town hall ground floor towards the end of the 14th century, or rather glazing was used on the outside as well. Glass for town hall windows and lead for glass framing was purchased as early as in 1381/82. The bills for those purchases are kept in the City Finance Books¹². It is possible, however, that a material as exclusive as glass was used only for the windows of the presentable first floor. The use of glazing in the upper lights and of shutters in the lower ones could be another solution (fig. 8).

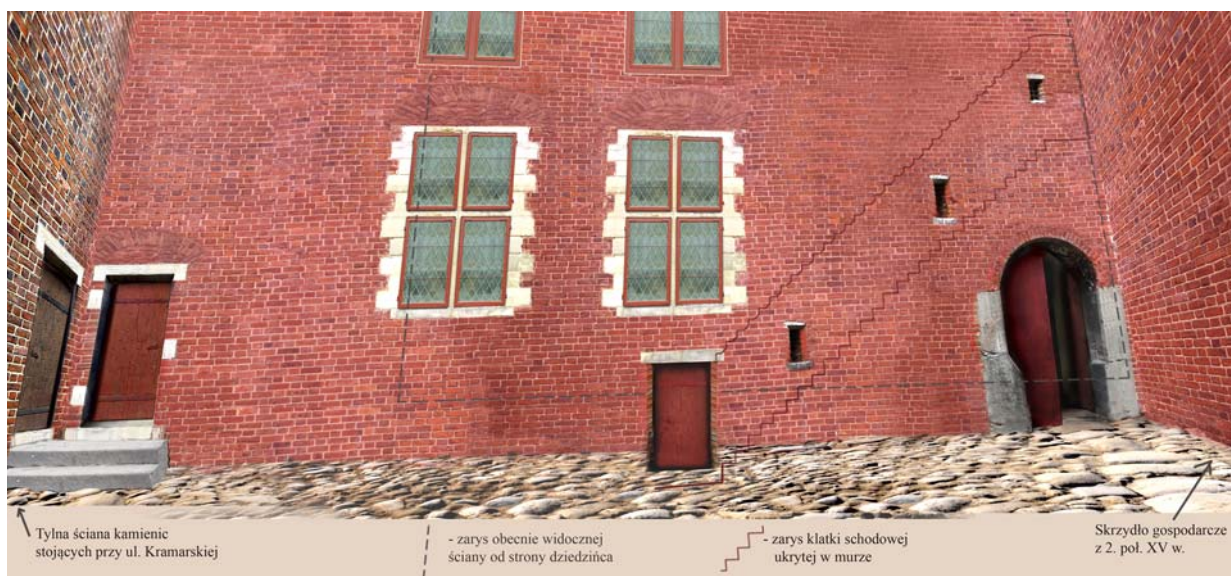
Ryc. 10. Wizualizacja tylnej ściany ratusza z 2. poł. XV w. (przed wzniesieniem skrzydeł dziedzińca). Widoczny zarys klatki schodowej przebiegającej w grubości muru od Sali Czerwonej do piwnicy i wyjścia na podwórze, po lewej stronie tylna ściana kamienicy stojącej przy ul. Kramarskiej oraz dwa wyjścia: z kamienicy i z przyziemia ratusza (zachowane są po nich kamienne bloki po umieszczeniu haków do zawiasów). Po prawej stronie ściana ówczesnego budynku gospodarczego. Pośrodku dwa okna ze skrzydłami zawieszonymi bezpośrednio w kamiennych obokniach (bez drewnianych obokni). Ceglane ściany malowane były na czerwono. Poziom gruntu był wówczas niższy ok. 150 cm od obecnego. Oprac. K. Darecka

Fig. 10. Visualisation of the rear town hall wall of the 2nd half of 15th c. (before the courtyard wings were erected). Visible is the outline of the staircase running within the wall thickness from the Red Room to the cellar and an exit to the courtyard; left: the rear wall of the tenement house at Kramarska Street and two exits: from the tenement house and from the town hall ground floor (with stone hinge hook blocks surviving). Right: the wall of the janitor's building of the time. Two windows with leaves hung directly in stone window frames (without wooden ones). Brick walls were painted red. The ground level was approximately 150 cm lower than today. Prepared by K. Darecka

Window openings in the northern town hall wall were probably enlarged in the 15th century. Two stone lintels (visible in the elevation at the courtyard side, formerly the rear elevation) located higher than the present lintels (fig. 9–10) have survived. There is an old hinge hook next to one of those lintels. At the present stage of the investigations, it is not possible to clearly determine whether the hook was used for hanging window leaves directly in a stone window frame or for hanging the window shutters. The modest size of the hooks indicates that they could not be used as a support of heavy shutters¹⁵. Hanging window leaves directly in the stone window frame is mainly known in literature on the subject as no complete relevant example has survived in Gdansk.
